ANEXO I – MEMORIAL DESCRITIVO – REGISTRO FOTOGRÁFICO APARECIDA DE GOIÂNIA

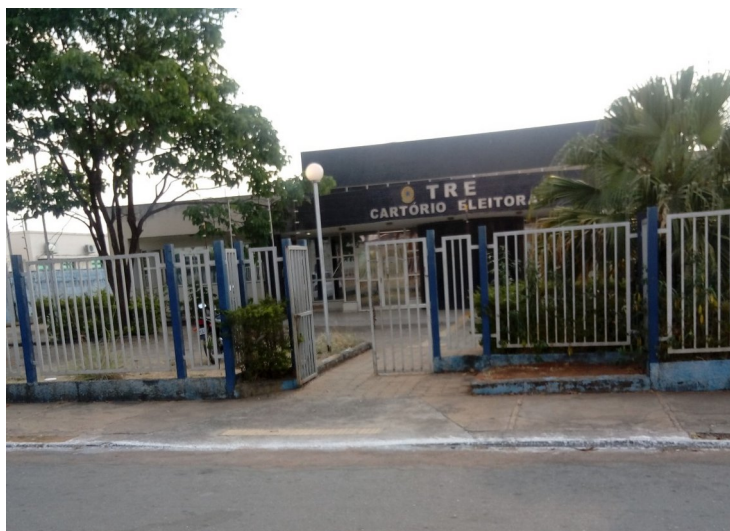
Foto 1 - Vista frontal do Cartório

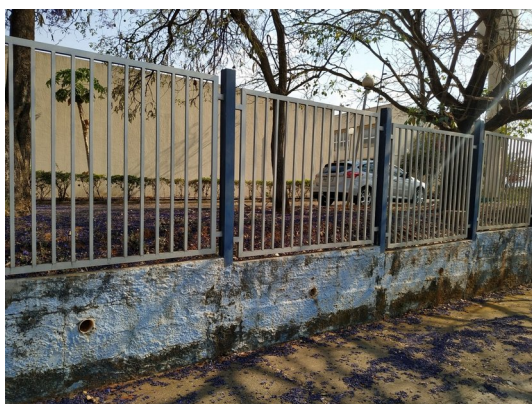
Foto 2 - Vista lateral do Cartório

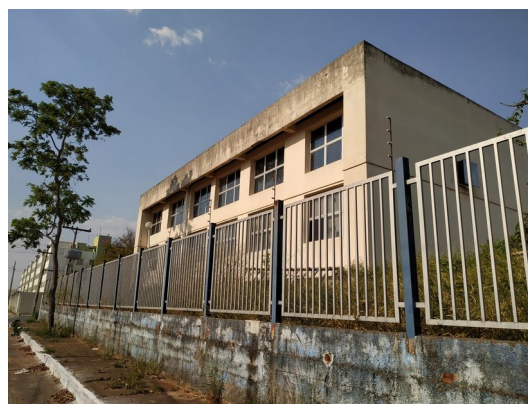
Foto 3 - Vista posterior do Cartório

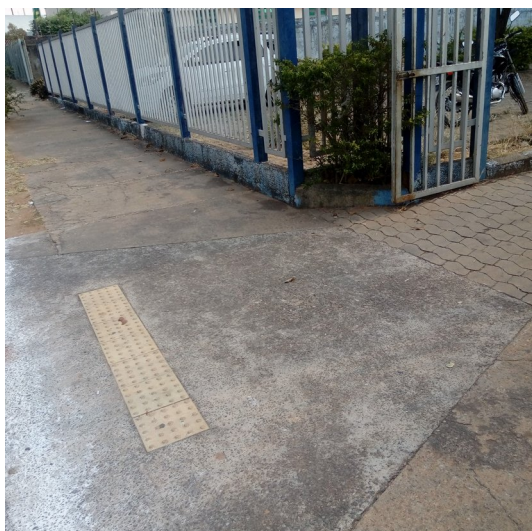
Foto 4 – Passeio frontal a demolir e reconstruir

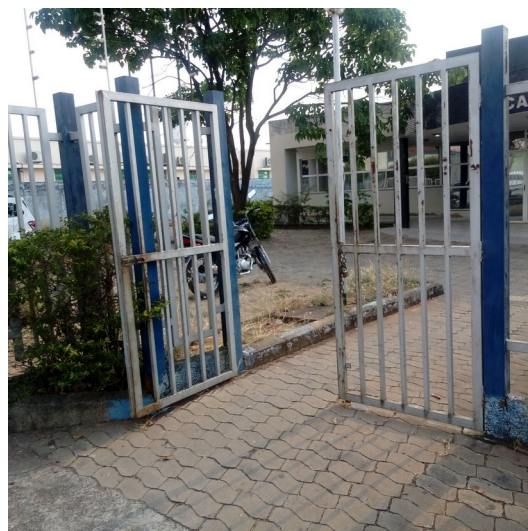
Foto 5 – Acesso de pedestres a demolir e reconstruir

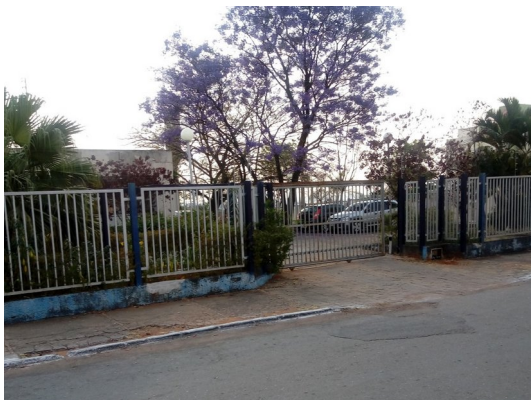
Foto 6 – Acesso de veículos a demolir e reconstruir

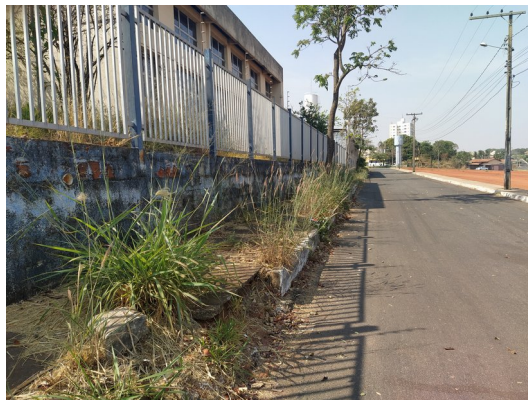
Foto 7 – Passeio na divisa posterior a demolir e reconstruir, com ajuste de nível.

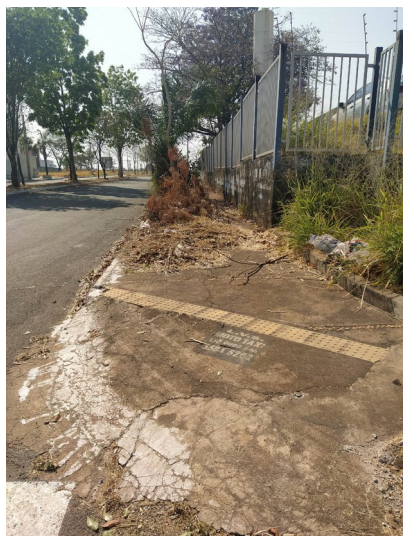
Foto 8 – Passeio e meio fio a reconstruir

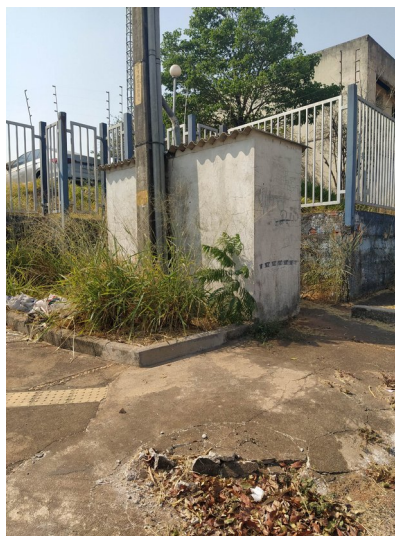
Foto 9 – Reconstrução de passeio, telhamento de abrigo do padrão e aplicação de textura acrílica

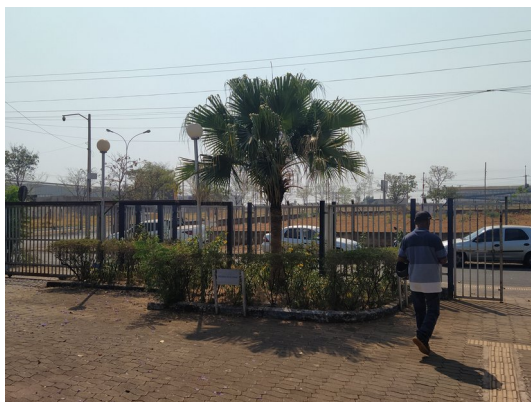
Foto 10 – Área interna ao lote – Espaço de bicicletário a construir/execução de paisagismo

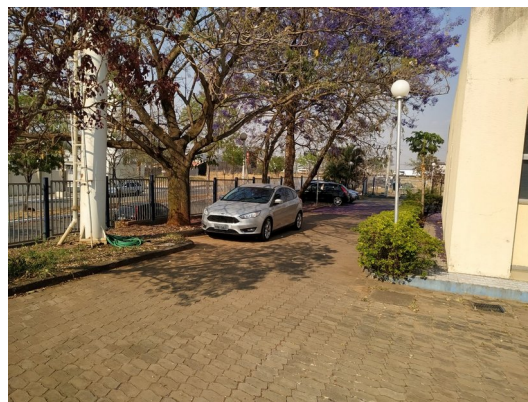
Foto 11 – Vagas de veículos a demarcar

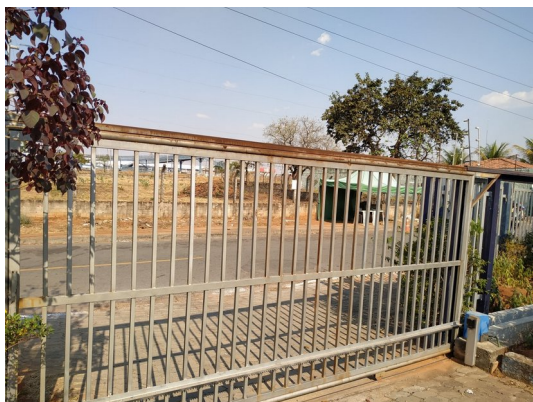
Foto 12 – Portão de veículos a receber nova pintura, assim como todo o gradil (este inclui a substituição de peças com oxidação avançada)

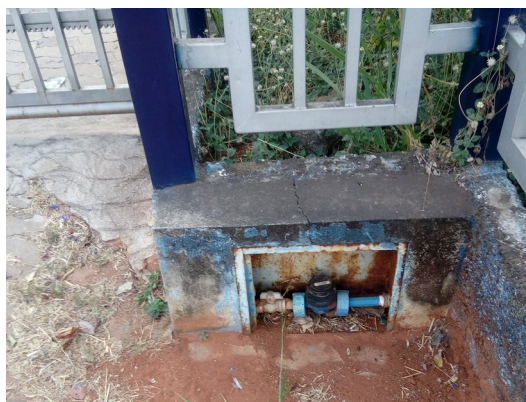
Foto 13 – Troca do hidrômetro

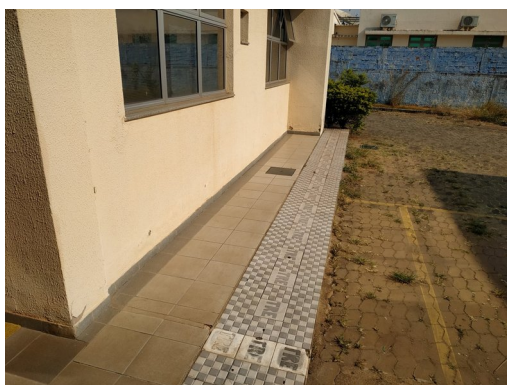
Foto 14 – Demolição de piso cerâmico (projeção da platibanda do bloco lateral) e reconstrução em ladrilho hidráulico

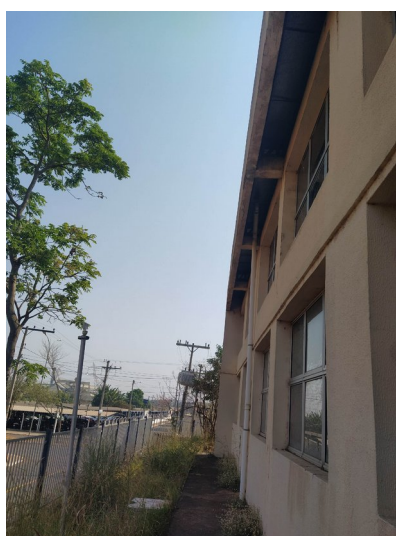
Foto 15 – Demolição de piso em concreto e reconstrução em ladrilho hidráulico – ver pranchas 07 e 17/18

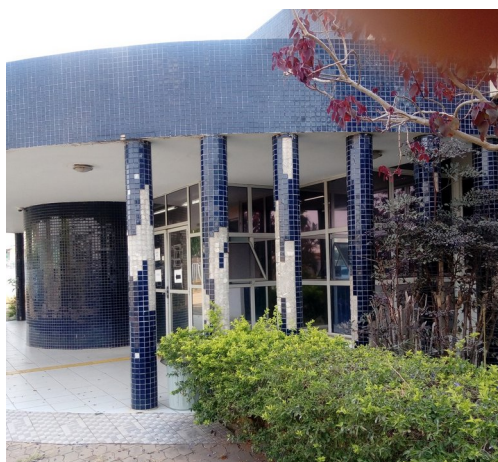
Foto 16 – Complementação de revestimento, acréscimo de platibanda, reconstrução de calçada de proteção (rampada) com 1,00m em ladrilho, pranchas 07/18 e 09/18.

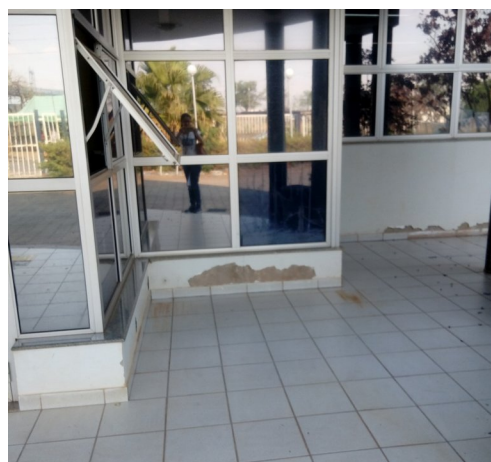
Foto 17 – Tratamento da base das paredes – ver projeto de impermeabilização

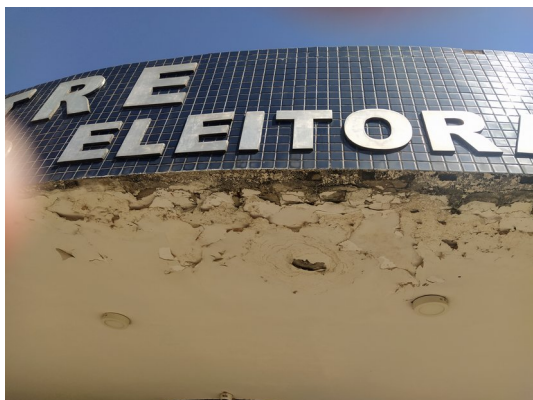
Foto 18 – Tratamento da pontos de unidade em lajes de forro

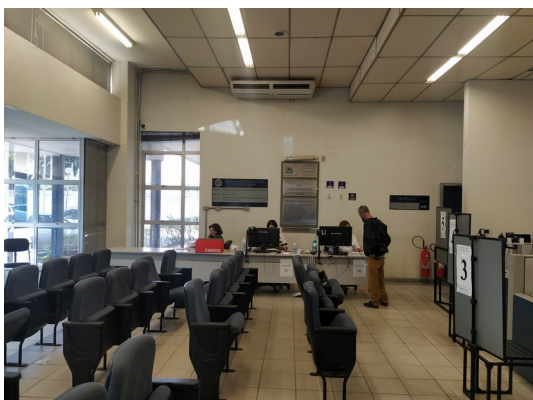
Foto 20 – Atendimento – Troca de piso, forro, revestimentos, execução de nova pintura, alteração de layout e instalações, ver pranchas 07, 08, 09, 10 e 17/18

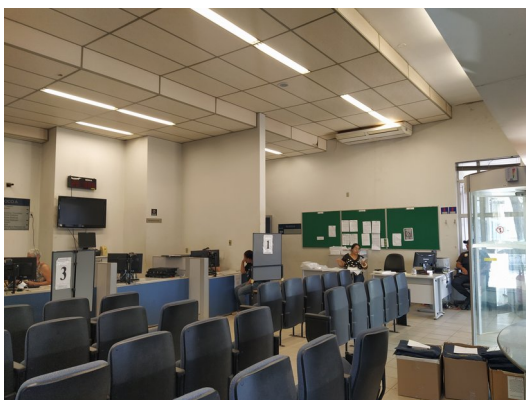
Foto 21 – Atendimento – Troca de piso, forro, revestimentos, execução de nova pintura, alteração de layout e instalações, ver pranchas 07, 08, 09, 10 e 17/18

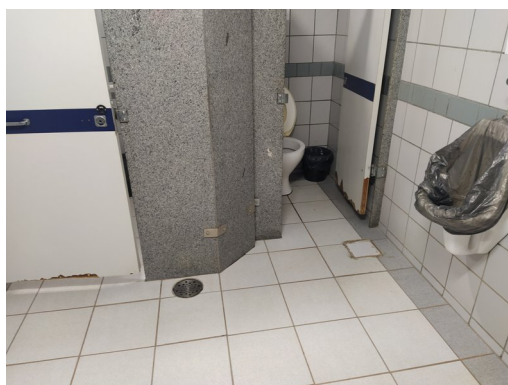
Foto 23 – Demolição de todo os revestimentos existentes, para assentamento de novos, isolamento de pontos dos mictórios, ajustes de alturas de equipamentos – bancada existente e altura de válvulas de descarga.

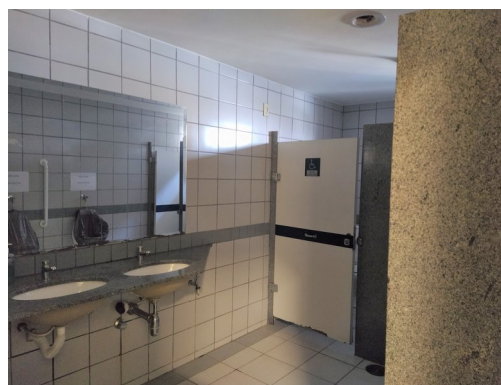
Foto 24 – Demolição de todo os revestimentos existentes, para assentamento de novos, isolamento de pontos dos mictórios, ajustes de alturas de equipamentos – bancada existente e altura de válvulas de descarga, troca de acessórios, de torneiras, espelho e divisórias

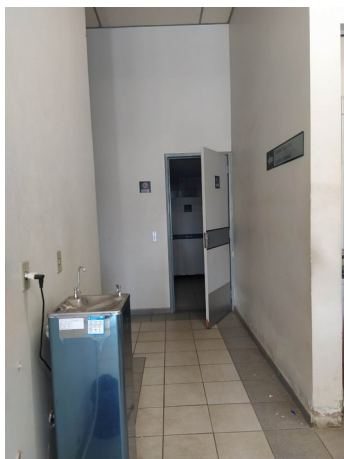
Foto 25 – Área de circulação sanitários. Substituição de revestimento, aumento do vão das portas e troca de esquadrias de madeira.

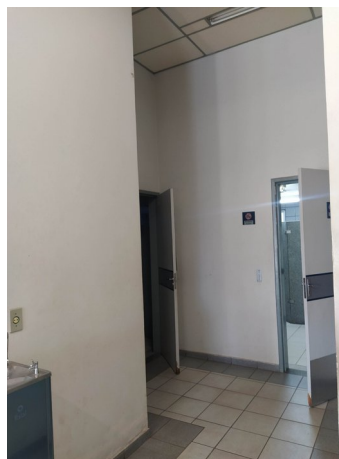
Foto 26 – Entrada sanitários de uso público coletivo. Substituição de revestimentos – pintura, forro, piso, aumento do vão das portas e troca de esquadrias de madeira

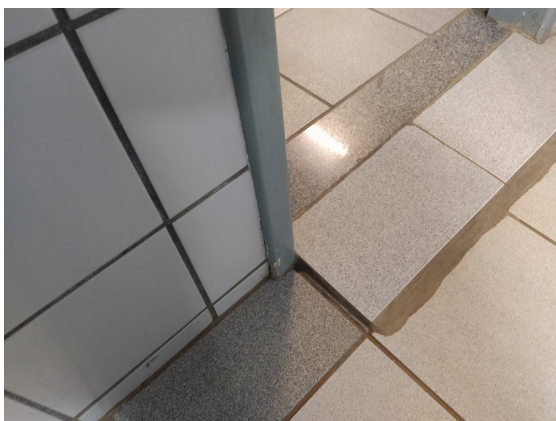
Foto 27 – Ajuste de níveis nos sanitários coletivos – Ver detalhes nas Pranchas 14/18 e 17/18

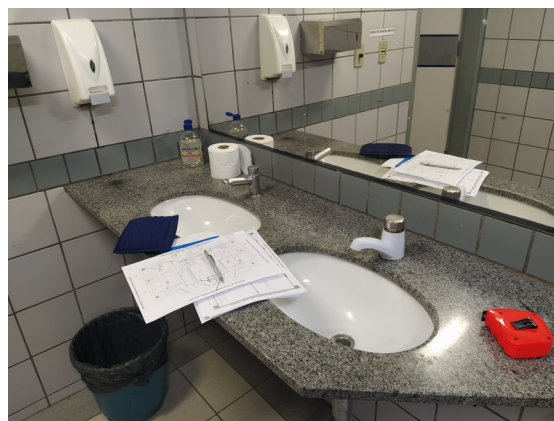
Foto 28 – Ajuste de altura de bancada, troca de torneiras, válvulas, sifões, engates, espelho e acessórios – Ver detalhes nas Prancha 14/18

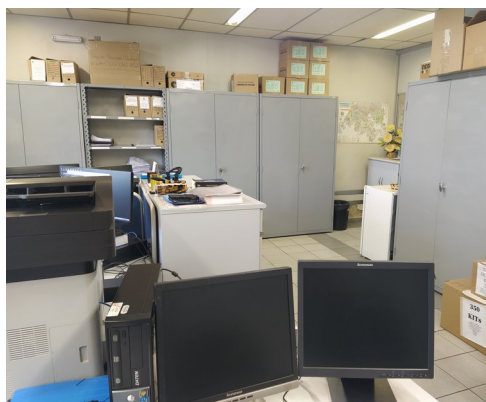
Foto 29 – Salas dos cartórios – Remoção de divisórias existentes e construção de paredes em gesso acartonado, execução de novas instalações de elétrica e cabeamento, após remoção de calhas de parede, demolição de revestimentos existentes e construção de novos acabamentos.

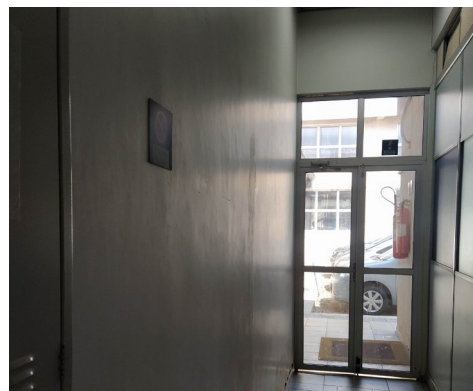
Foto 30 – Circulação áreas administrativas – Remoção de portas de alumínio e vidro e inatalação de portas de vidro temperado e metálica (portas P8 e P5), substituição de acabamentos (piso, forro, pintura) – Ver especificações e detalhes nas Pranchas 07/20 e 12/20, além do memorial descritivo.

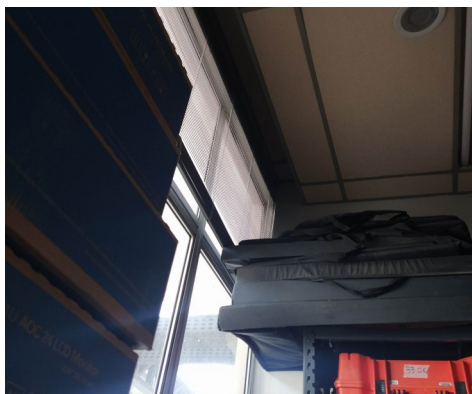
Foto 31 – Sala de equipamentos atual– Bloco 1 – Espaço a ser reconstruído e dividido para abrigar sanitário acessível com entrada independente e nova sala de equipamentos. Janela deverá ser demolida e ajustada à novo vão.

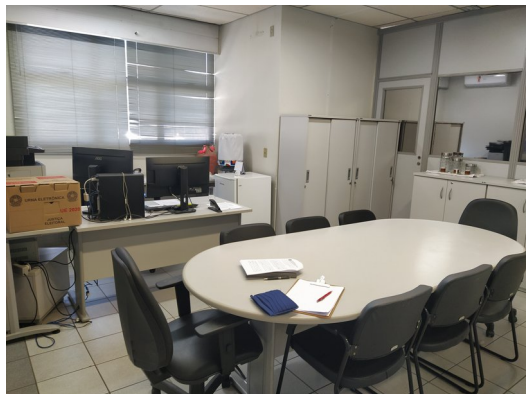
Foto 32 – Sala de audiências atual – Execução de novo layout segundo divisões internas previstas no projeto de arquitetura – Ver pranchas 07 e 08/18

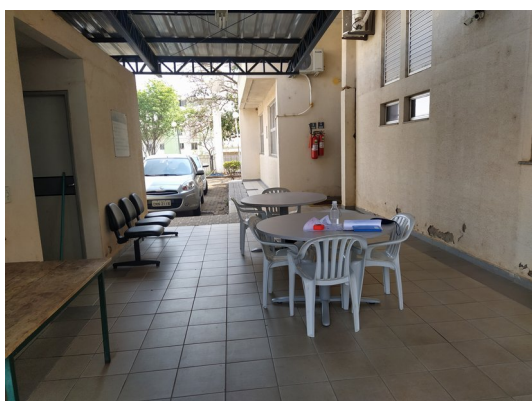
Foto 33 – Pátio de serviços – Tratamento de pontos de umidade, troca de revestimentos, execução de nova textura, pintura de estrutura metálica – Ver detalhes nas Pranchas 07, 09 e 17/18

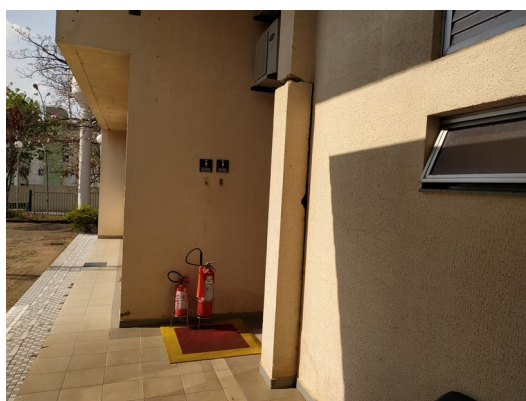
Foto 34 – Pátio de serviços – Tratamento de pontos de umidade, troca de revestimentos, execução de nova textura, pintura de estrutura metálica – Ver detalhes nas Pranchas 07, 09 e 17/18. Shaft existente a ser demolido.

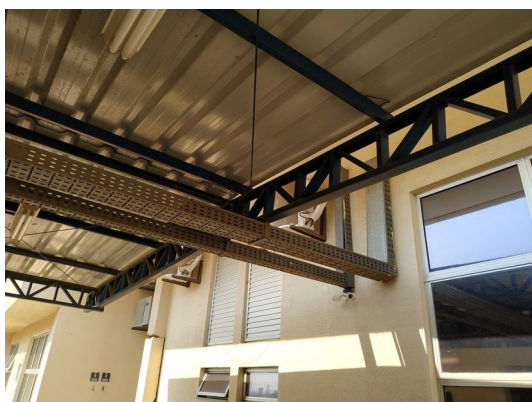
Foto 35 – Estrutura metálica existente a receber nova pintura – ver especificações no quadro de especificações gerais – prancha 07/18. Uma das eletrocalhas deverá ser desativada (cabearamento)

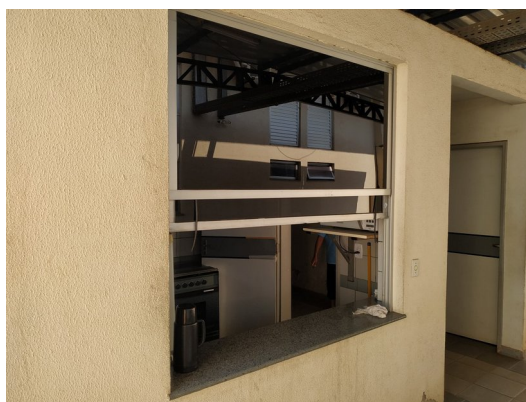
Foto 36 – Esquadria de alumínio e vidro a ser substituída por porta de enrolar

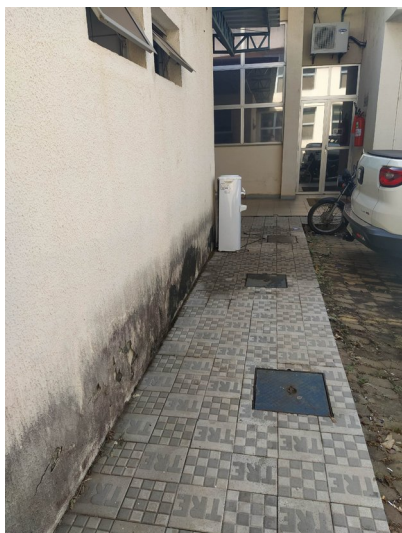
Foto 37 – Manchas de umidade na base das paredes a serem tratadas. Construção de casa de gás e deslocamento da caixa de gordura. – ver detalhes na prancha 07/18 de arquitetura e projeto específico de impermeabilização

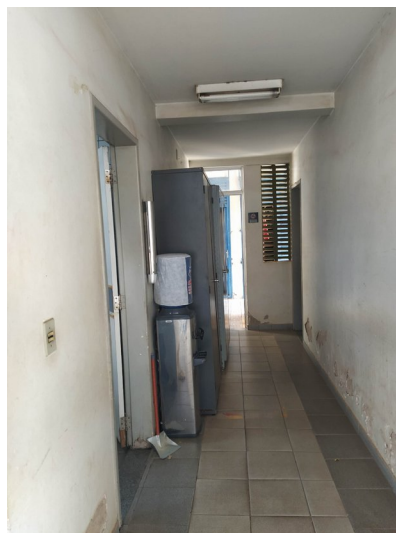
Foto 38 – Revestimentos a demolir e reconstruir, conforme especificações gerais contidas na Prancha 07/18, substituição de portas de madeira por portas metálicas (P6)

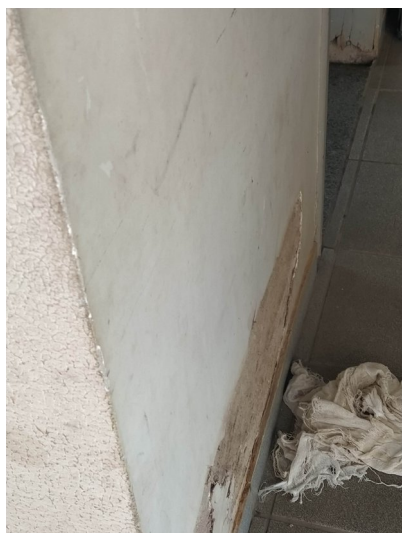
Foto 39 – Tratamento de umidade ascendente na base das paredes – Imagem da área de circulação no Bloco 2

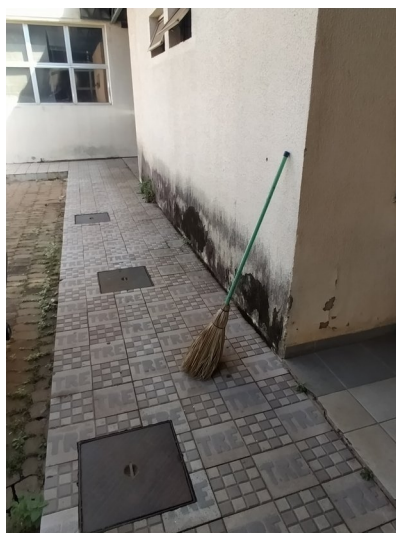
Foto 40 – Manchas de umidade na base das paredes a serem tratadas. Construção de casa de gás e deslocamento da caixa de gordura. Instalação de grades nos vãos das esquadrias – ver detalhes na prancha 07/18 de arquitetura e projeto específico de impermeabilização

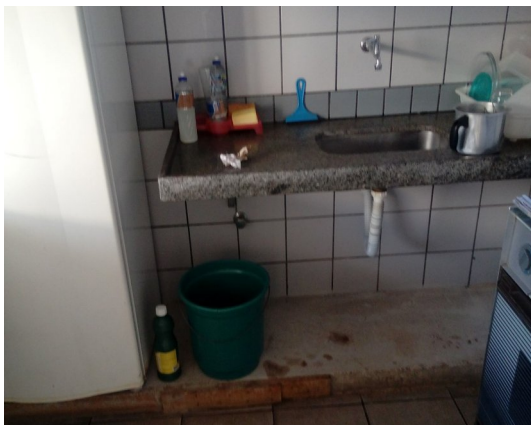
Foto 41 – Reconstrução de base de alvenaria com dimensões e acabamento descritos em projeto. Instalação de peças de granito na lateral da bancada, instalação de armários, troca de metais e acessórios, substituição de revestimentos – Ver detalhes nas pranchas 15 e 16/18

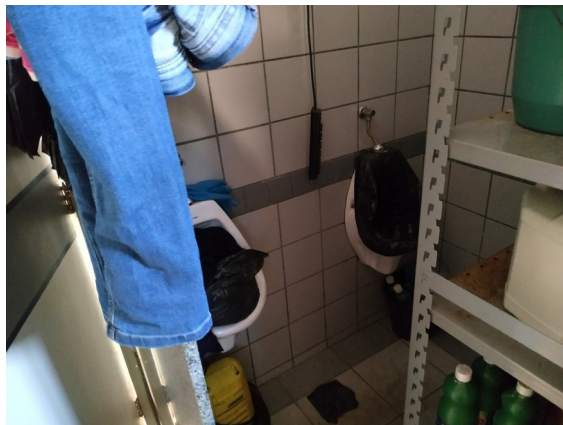
Foto 42 – Sanitário masculino a ser convertido em área de serviço. Troca de revestimentos, execução de novos pontos de água e esgoto, ligação dos pontos com redes de distribuição, troca de portas, instalação de bancadas e de armários.

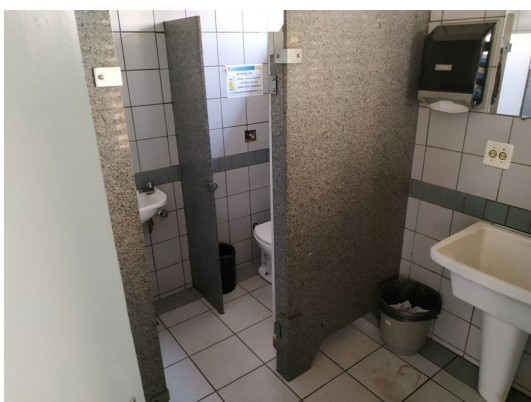
Foto 43 – Atual espaço da área de serviço a ser transformado em sanitário masculino. Troca de revestimentos, execução de novos pontos de água e esgoto, ligação dos pontos com redes de distribuição, troca de portas, instalação de bancadas e de armários.

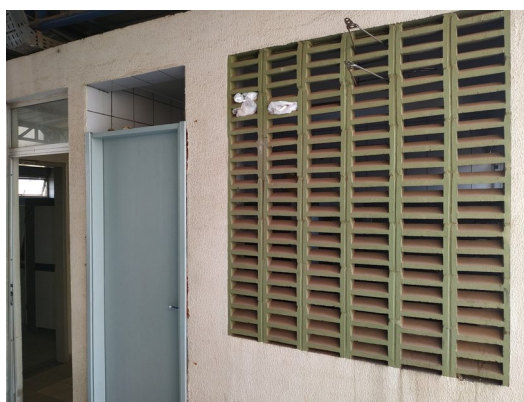
Foto 44 – Atual espaço da área de serviço a ser transformado em sanitário masculino. Vedação de vão de cobogós e de porta atuais. Abertura do vão da porta na parede voltada para circulação.

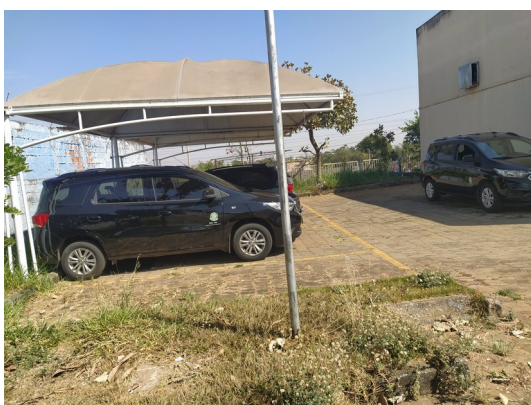
Foto 45 – Estrutura de cobertura de vagas de estacionamento – Execução de nova pintura em esmalte sintético da estrutura metálica e troca da lona de cobertura por tela impermeabilizada – Ver especificações na Prancha 03/18 e memorial descritivo

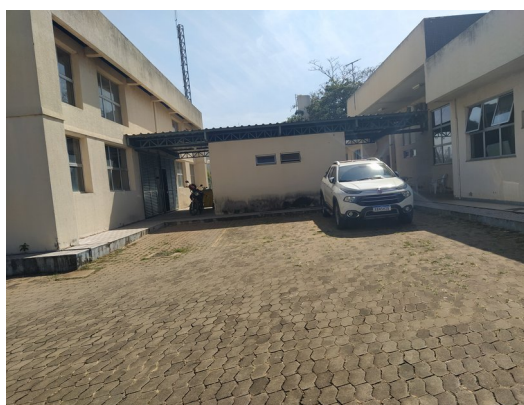
Foto 46 – Fachada lateral esquerda – Aplicação de textura nas cores indicadas em projeto. Construção de pano rampado na lateral da calçada de proteção do bloco 3 – Ver pranchas 03 e 11/18

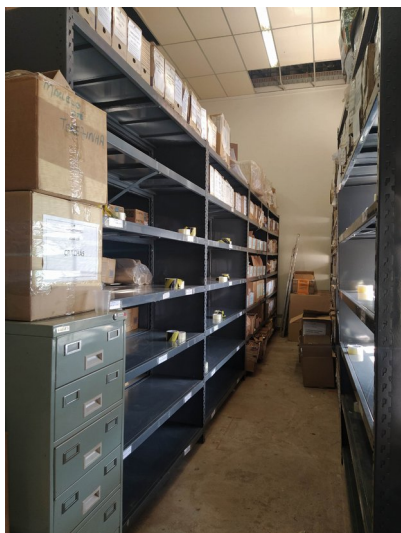
Foto 47 – Depósito de urnas contendo estantes que serão utilizadas para compor mezanino. Piso de concreto a ser demolido e reconstruído, com instalação de rodapé em alumínio – Ver prancha 07, 08, 09 e 10/18

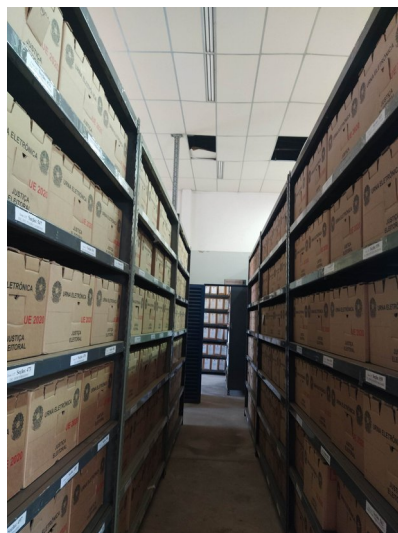
Foto 48 – Depósito de urnas contendo estantes que serão utilizadas para compor mezanino. Piso de concreto a ser demolido e reconstruído – Ver prancha 07, 08, 09 e 10/18

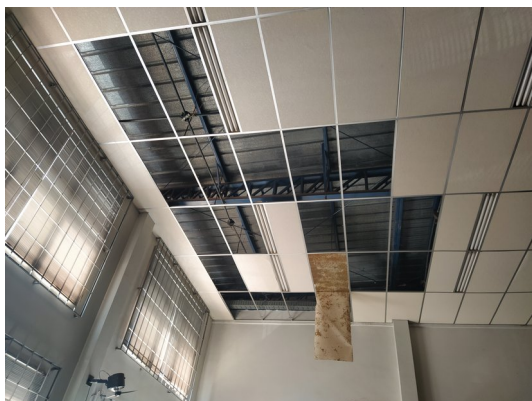
Foto 49 – Forro de fibra mineral a ser demolido descartado e estrutura metálica ficará aparente, coberta com telhas termoacústicas. Estrutura do telhado deverá receber nova pintura.

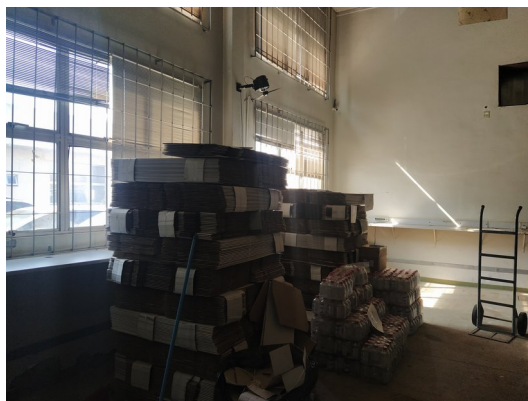
Foto 50 - Grades existentes também receberão nova pintura após revisão dos pontos de oxidação e de fixação. Bancada de urnas existente deverá ser removida e instalado novo mobiliário

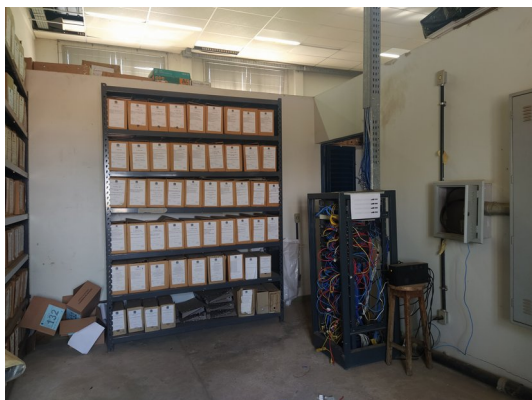
Foto 51 – Sala técnica deverá nova pintura de piso e parede, novo rodapé e guarda-corpo no encontro com das paredes com piso do mezanino. Porta de acesso receberá pintura em esmalte sintético e nova maçaneta(P7)

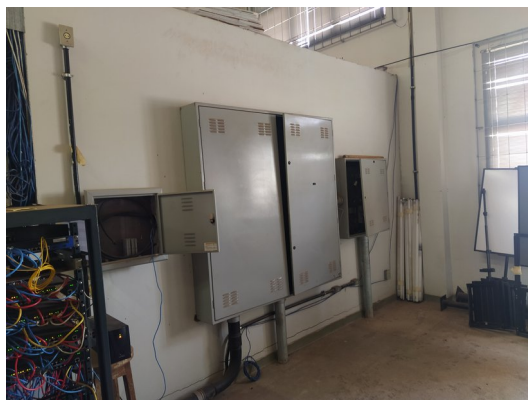
Foto 52 – Sala técnica deverá nova pintura de piso e parede, novo rodapé e guarda-corpo no encontro com das paredes com piso do mezanino. Quadros elétricos serão mantidos.

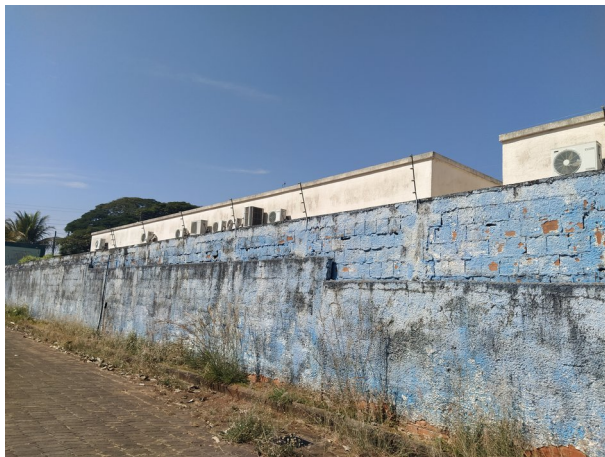
Foto 52 – Muro de divisa a receber novos chapisco e reboco, selador e textura acrílica. O topo do muro, no encontro com o do vizinho, deverá receber tratamento para vedação de fresta entre os mesmos – Ver Figura 33 no memorial e Detalhe 01- Prancha 03/18
