Estudos Preliminares para modernização dos  
elevadores do Edifício Sede Anexo I do Tribunal  
Regional Eleitoral do Estado de Goiás (TRE-GO)

Elaborado por: Michel Sullivan Teixeira Pires

Cliente: Tribunal Regional Eleitoral do Estado de Goiás (TRE-GO)

Goiânia, 28 de agosto de 2019.

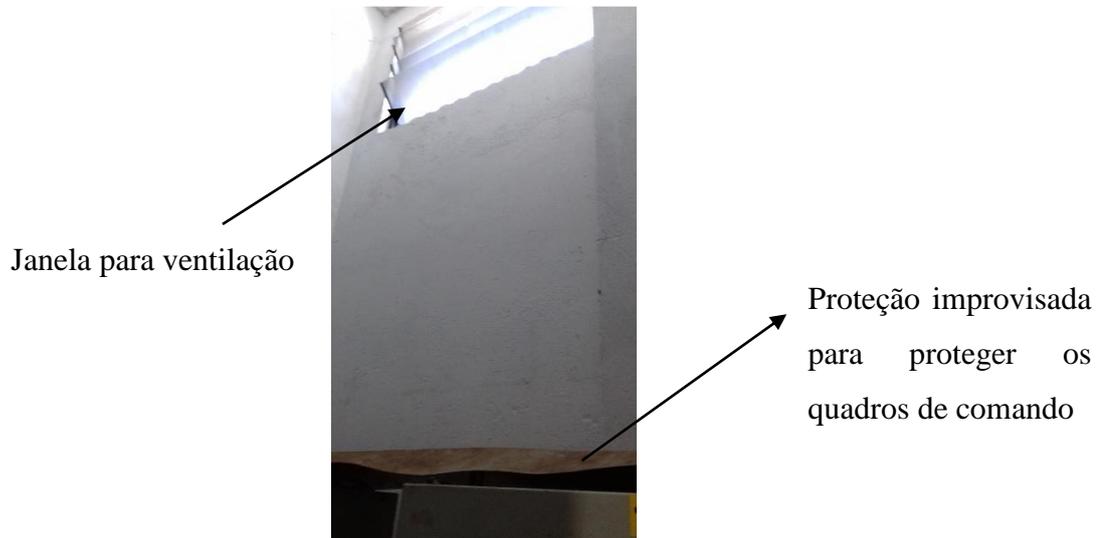
Figura 1: Janela para ventilação da casa de máquinas dos elevadores social.

- iv. A limpeza das casas de máquinas é considerada boa;
- v. A organização das casas de máquinas deixa a desejar. Na casa de máquinas dos elevadores social, foi colocada uma chapa de aço sobre os quadros de comando para protegê-los da chuva, já que a janela de ventilação do ambiente fica acima dos quadros de comando (ver Figura 1).

As janelas de ventilação são mal posicionadas em relação aos componentes das casas de máquina (ver Figuras 1, 9 e 12). No caso de chuvas, há o risco de molhar quadros de comando (caso dos elevadores social) e os componentes da máquina de tração (casa de máquina dos elevadores da Presidência e de serviço) afetando, conseqüentemente, o funcionamento e a vida útil dos seus componentes. Sugere-se a adoção de proteção nas janelas de ventilação das casas de máquinas para proteção contra chuvas e intempéries.

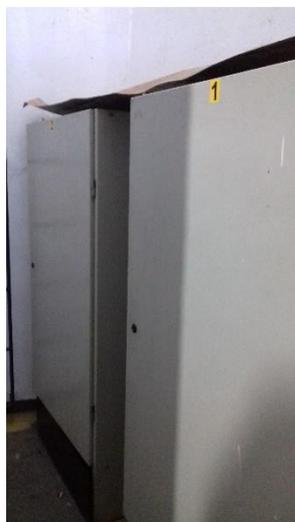
Figura 2: Falta de sinalização de segurança nos quadros de comando.

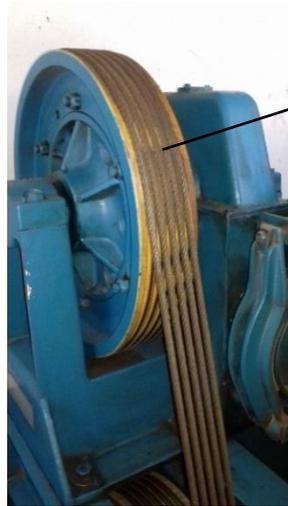
Falta de proteção para a polia de tração

Figura 3: Polia de tração de um dos elevadores social.

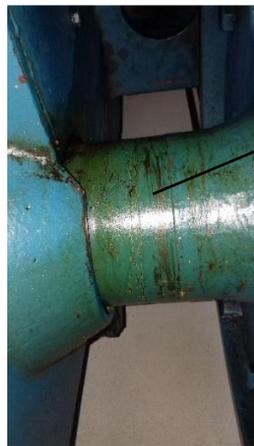
Vazamento de óleo

Figura 4: Vazamento de óleo no eixo da polia de tração de um dos elevadores social.

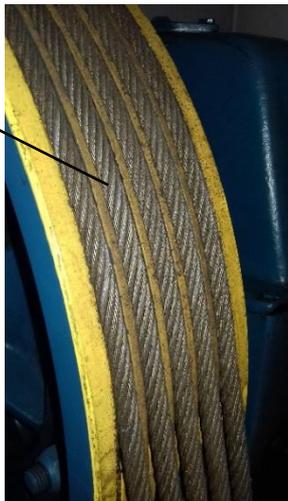
Polia desgastada

Figura 5: (a) Polia com canal desgastado; (b) Sinal de desgaste do cabo de aço.

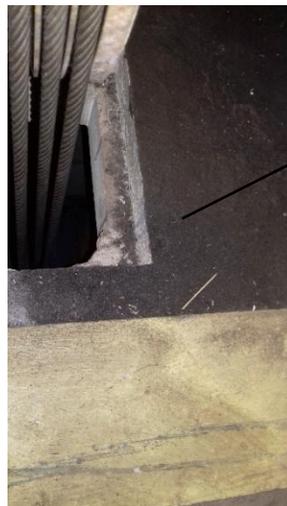
(b)

Sinal indicativo de desgaste do cabo de aço

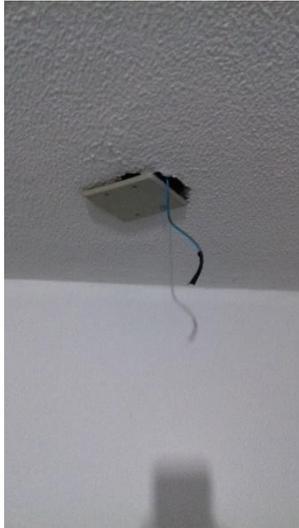
Figura 6: Fiação elétrica exposta.

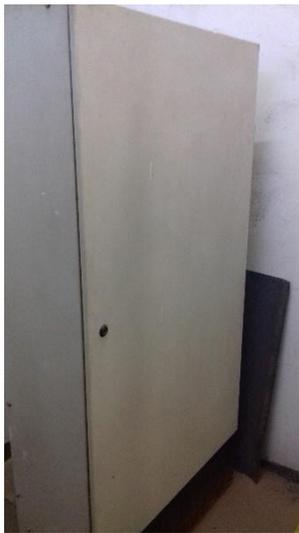
Figura 7: Falta de sinalização de segurança no quadro de comando.

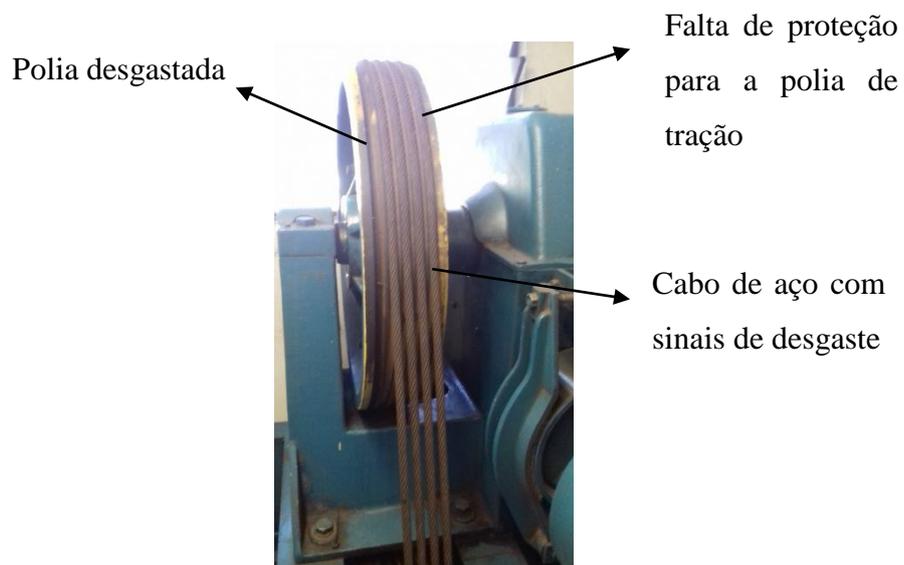
Figura 8: Polia de tração do elevador da Presidência.

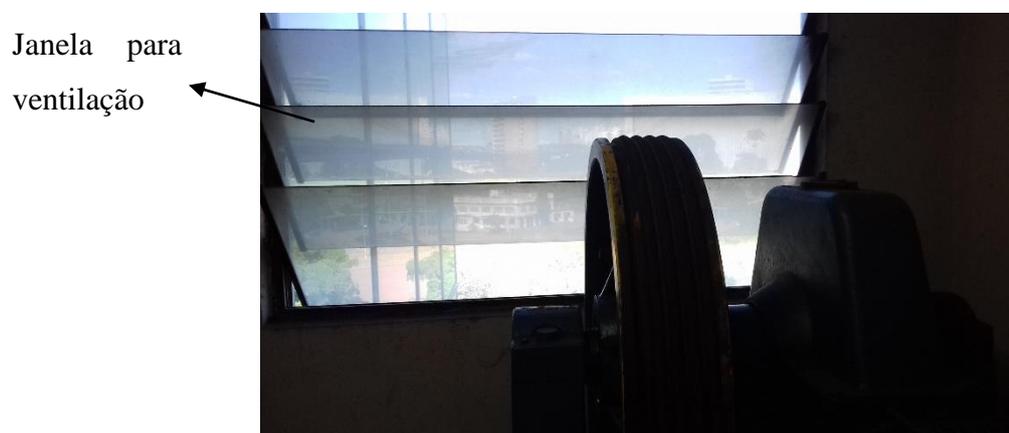
Figura 9: Janela para ventilação da casa de máquina do elevador da Presidência.

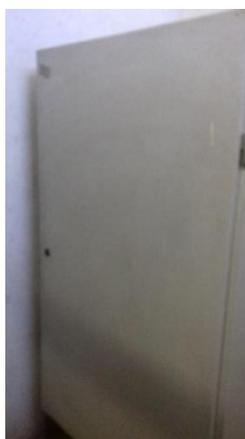
Figura 10: Falta de sinalização de segurança no quadro de comando.

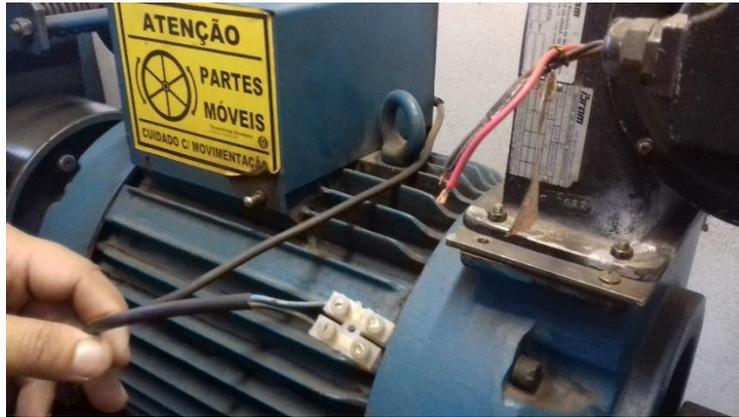
Figura 11: Falta de ventilação para o motor de acionamento.

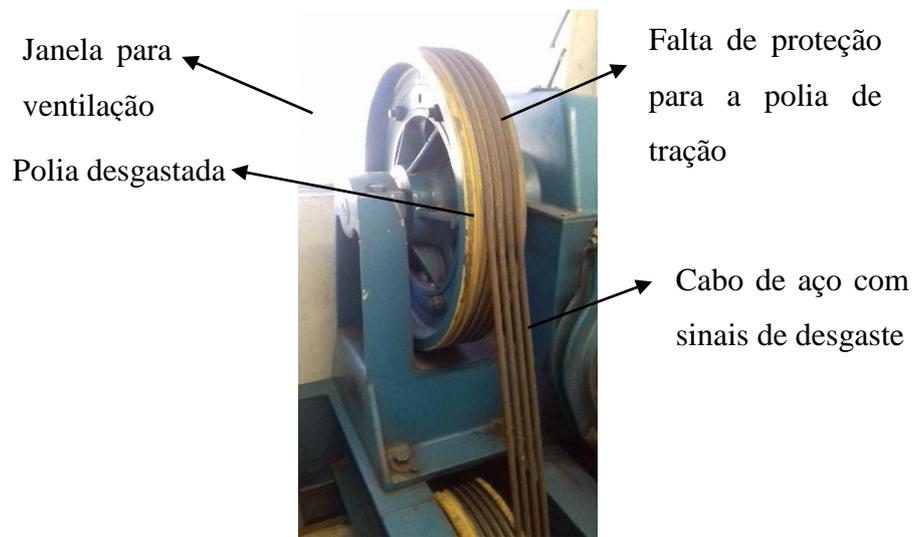
Figura 12: Polia de tração do elevador de serviço.

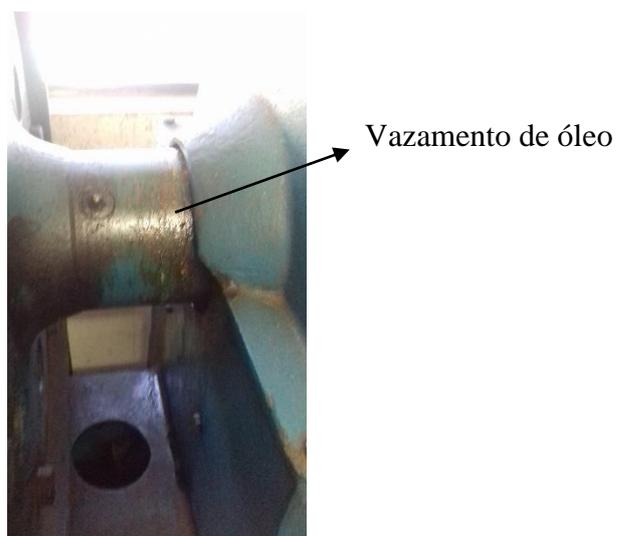
Figura 13: Vazamento de óleo no eixo da polia de tração.

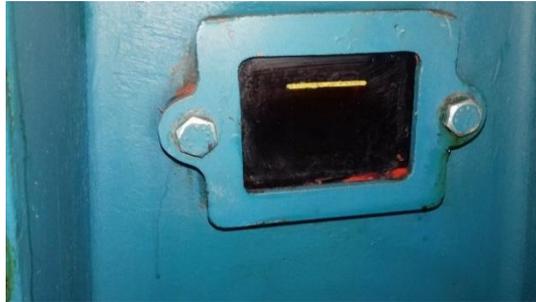
Para todas as máquinas de tração dos quatro elevadores do TRE-GO não é possível verificar o nível e a qualidade do óleo lubrificante, conforme pode-se observar na Figura 14.

Figura 14: Foto representativa do indicador do nível de óleo da máquina de tração de um dos elevadores social do TRE-GO.

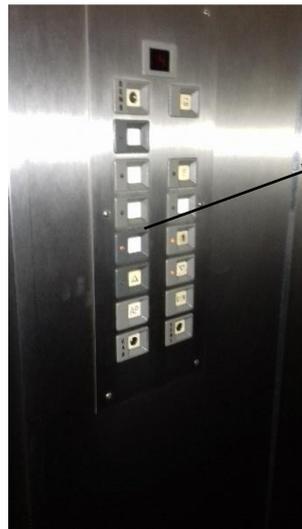
Todos os elevadores do TRE-GO apresentam as botoeiras de comando nas cabines com desgaste e fora das especificações apontadas nas normativas, conforme pode-se observar na Figura 15.

Botoeiras desgastadas e não-conformes, segundo normativa

Figura 15: Foto representativa de um painel de cabine de um dos elevadores social do TRE-GO.

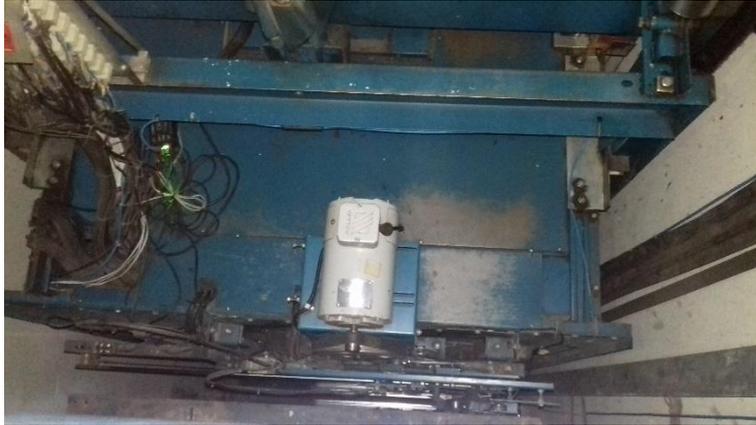
Nenhum dos elevadores do TRE-GO apresentam guarda-corpo sobre a cabine para a realização de manutenção, conforme pode-se observar na Figura 16.

Figura 16: Foto representativa da falta de guarda-corpo sobre a cabine de um dos elevadores social do TRE-GO.

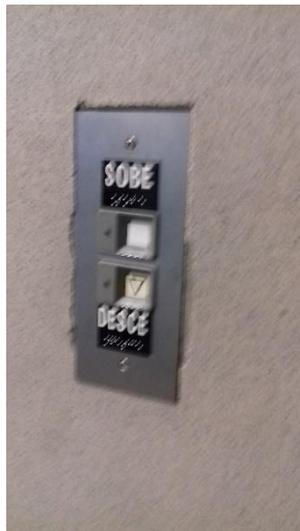
Em praticamente todos os andares, e para os quatro elevadores do TRE-GO, as botoeiras de chamada apresentam desgaste, conforme pode-se observar na Figura 17.

Figura 17: Foto representativa de um painel de chamada de pavimento de um dos elevadores social do TRE-GO.

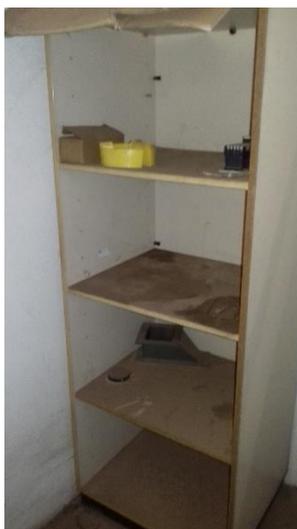
Na casa de máquina do elevador de serviço há um armário que deve ser retirado para dar conformidade à normativa. A Figura 18 mostra o armário.

Figura 18: Foto do armário que deve ser retirado da casa do máquina do elevador de serviço
