## **ANEXO I – MEMORIAL DESCRITIVO – REGISTRO FOTOGRAFICO SÃO DOMINGOS - GO**

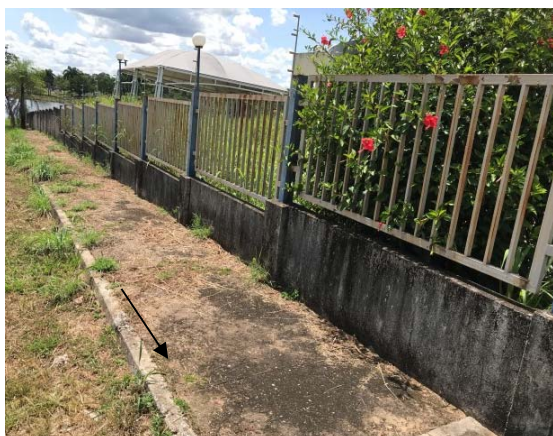
Foto 2 – Avenida Bahia – Muretas e gradil a receber pintura

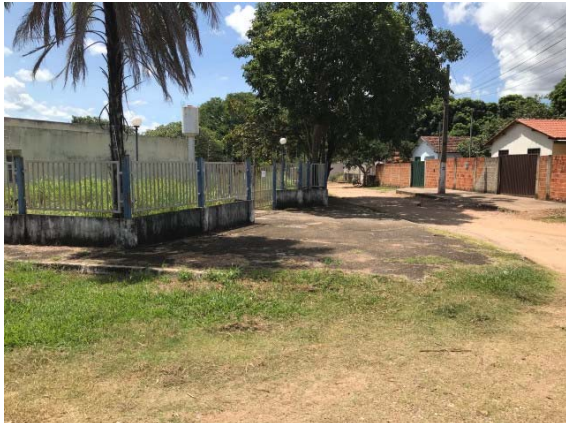
Foto 4 – Esquina Avenida Bahia com Rua 5 a reconstruir

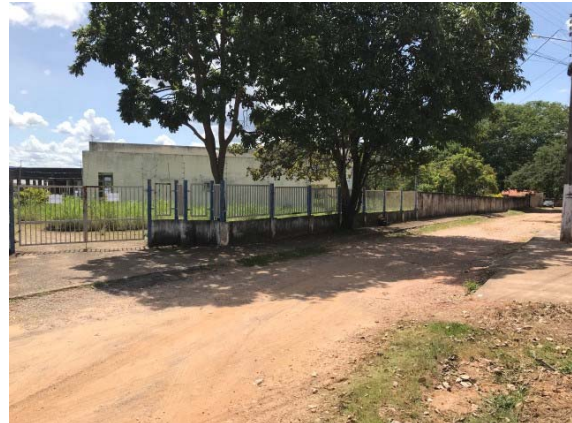
Foto 5 – Vista lateral – Acesso de veículos a reconstruir

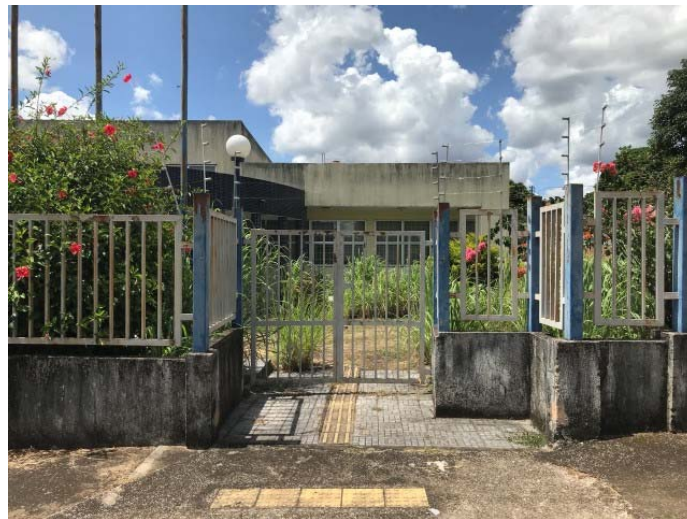
Foto 6 – Acesso de pedestres a reconstruir – Ver Prancha 01/11 e 02/11 do Projeto de Arquitetura

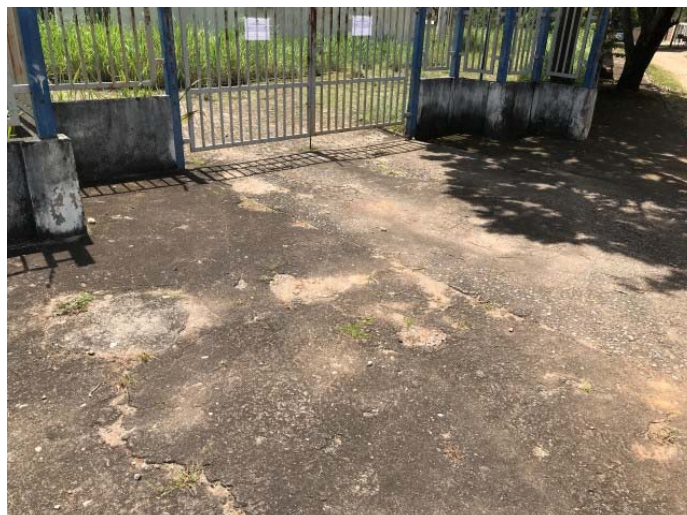
Foto 6 – Acesso de veículos – Ver Prancha 01/11 e 02/11 do Projeto de Arquitetura

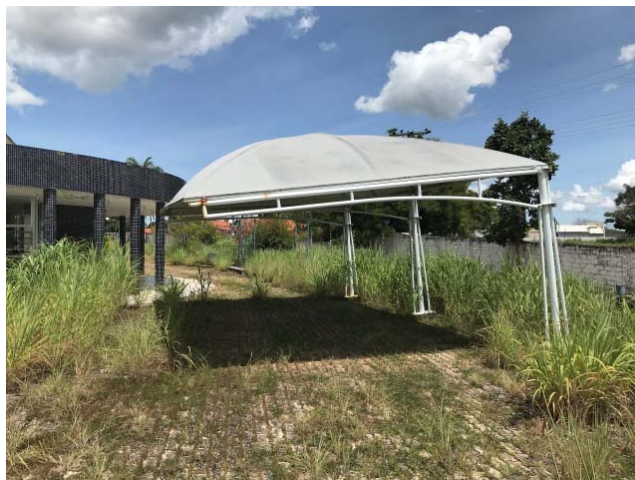
Foto 7 – Estrutura e coberta do estacionamento a desinstalar e reinstalar-Ver local na Prancha 01/11 e 02/11 do Projeto de Arquitetura

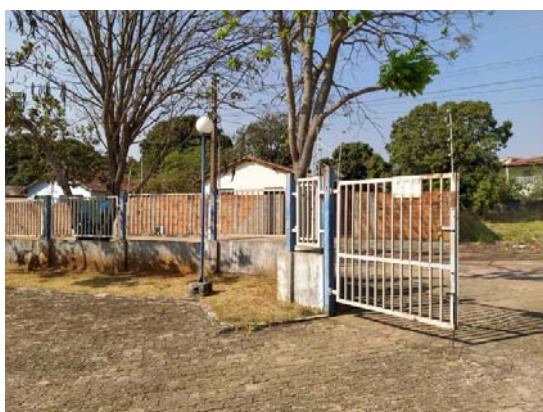
Foto 8 – Acesso de veículos a reconstruir – Prancha 01/11 e 02/11 do Projeto de Arquitetura

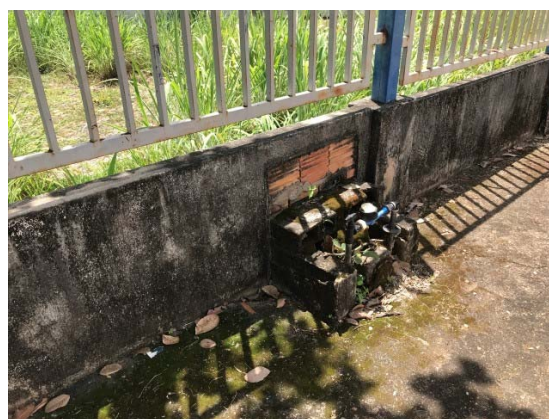
Foto 9 – Remoção e reinstalação de hidrômetro – Construção de mureta ao lado da existente

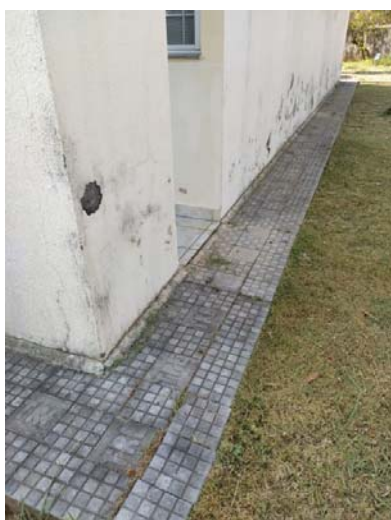
Foto 10 – Remoção e reassentamento de piso em ladrilho – peças soltas e quebradas.

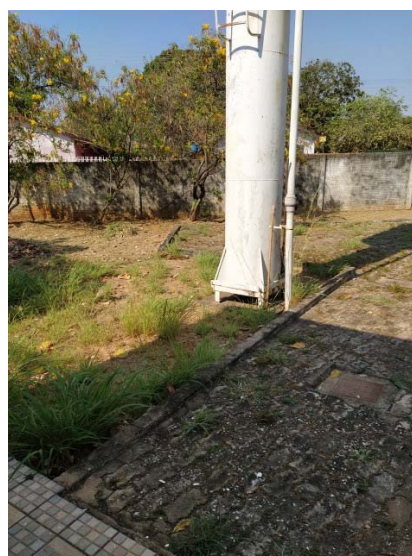
Foto 11 – Remoção de caixa d'água metálica e descarte - Construção de suporte em concreto – Ver Prancha 11/11 de Projeto de Arquitetura e Projeto Estrutural

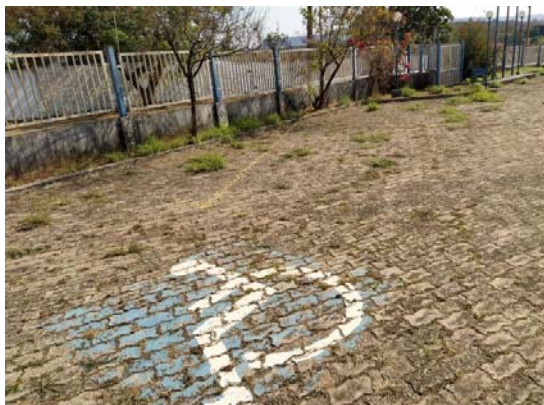
Foto 12 – Refazimento de sinalização horizontal para demarcação de vagas, Ver detalhes Proj. Arquit. Pr. 02/11

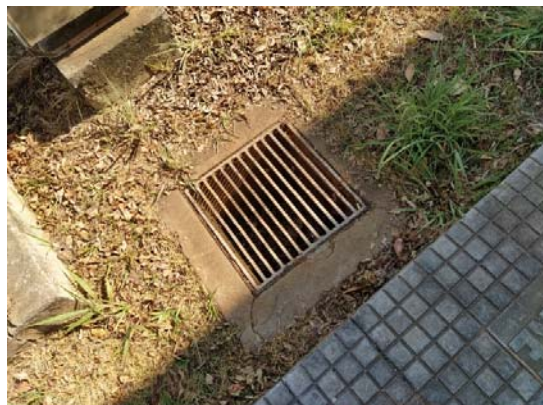
Foto 13 – Limpeza de caixas de água pluvial e refazimento de parte da rede. Ver Proj. Hidrossanitário.

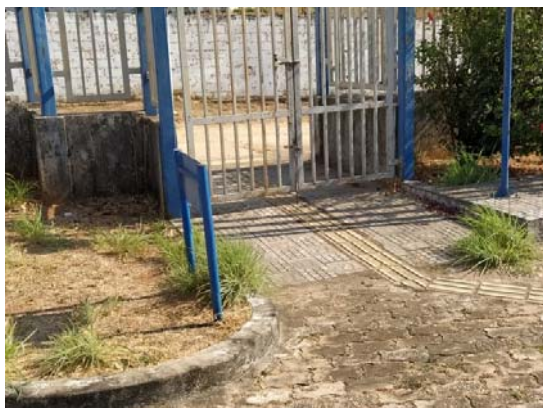
Foto 14 – Acesso de pedestres a ajustar. Execução de piso de concreto e piso tátil – Rota acessível

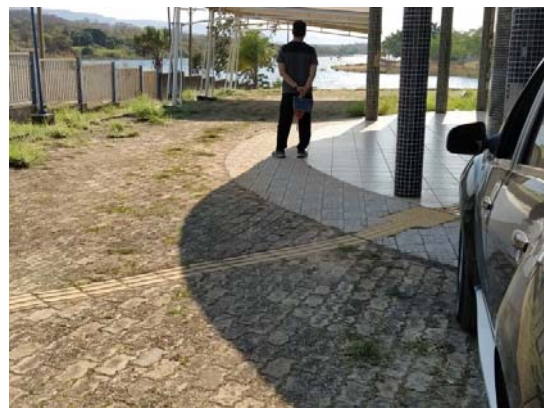
Foto 15 – Acesso de pedestres a ajustar. Execução de piso de concreto e piso tátil – Rota acessível

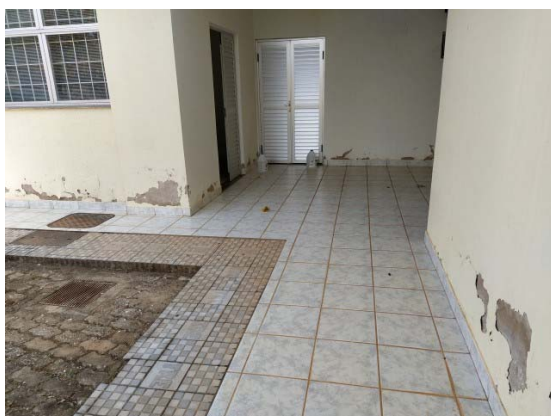
Foto 16 – Execução de plano inclinada que antecede a cobertura do estacionamento a ser instalada. Prancha 02/11 de Arquitetura

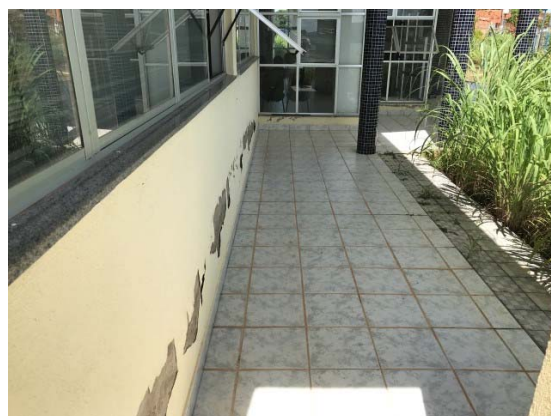
Foto 17 – Circulação externa – Textura a remover a aplicação de novo material de acabamento com textura acrílica, após aplicação de impermeabilizante. Ver prancha 06/11

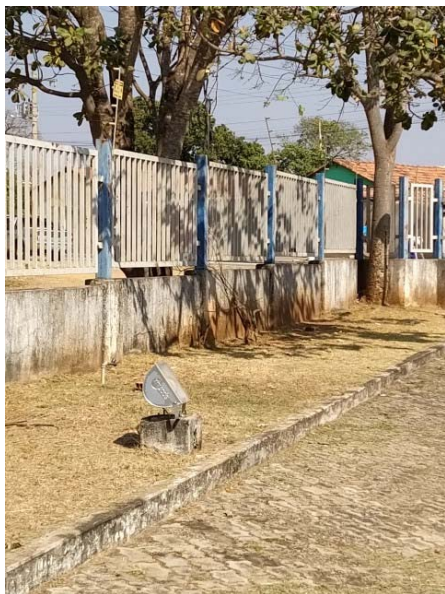
Foto 18 - Pintura interna das muretas e gradis – Textura acrílica com rolo para pintura média (alvenaria) e pintura em esmalte na cor platina sobre zarcão (gradis).

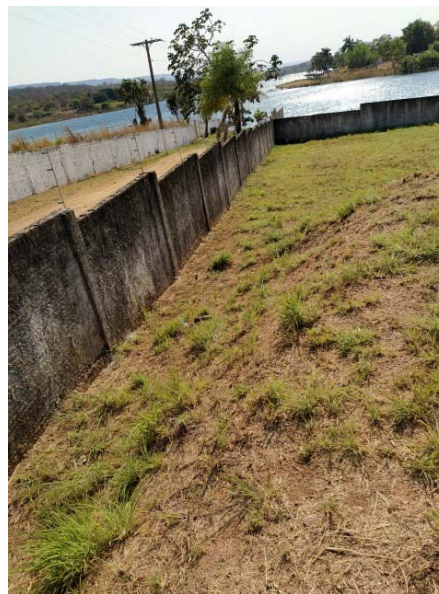
Foto 19 – Textura acrílica na face interna do muro, com rolo para textura média.

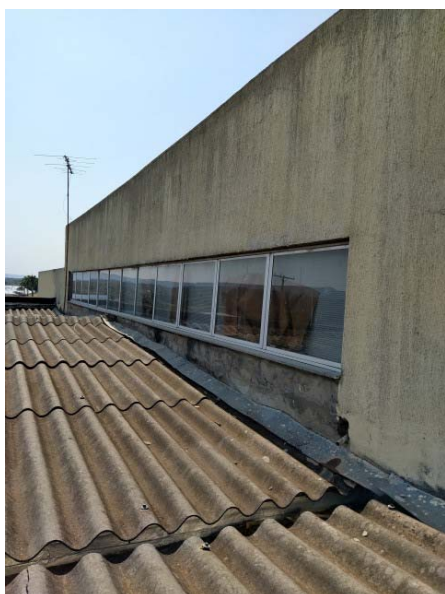
Foto 20 – Janela sobre marquise circular a ser demolida. Vão vedado com blocos cerâmicos e execução de novo telhado, conforme projeto de cobertura, ver prancha específica.

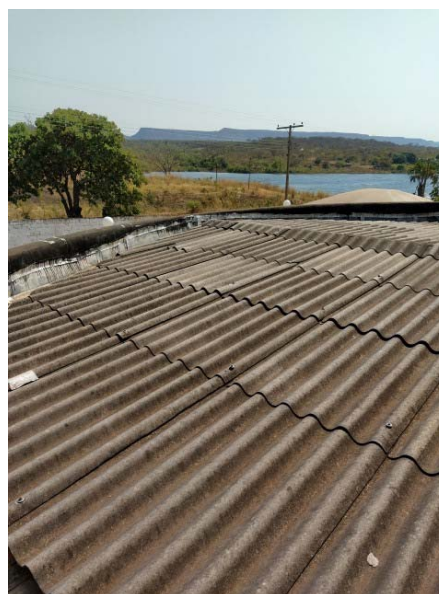
Foto 21 – Remoção de telhas existentes e instalação de novo telhamento em telha isotérmica

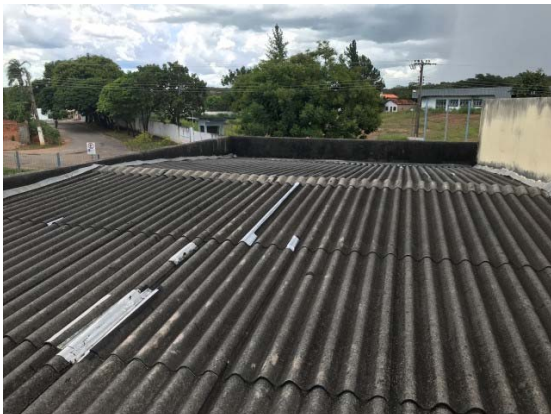
Foto 22 – Remoção de telhas existentes e execução de novo telhamento em fibrocimento, e = 6mm

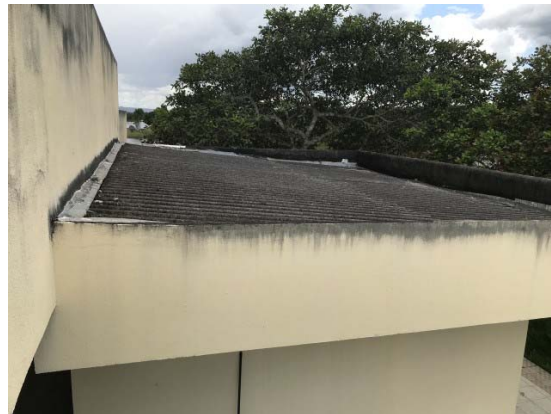
Foto 23 – Remoção de telhas existentes, execução de nova calha (parte em alvenaria) e instalação de novo telhamento em fibrocimento e=6mm

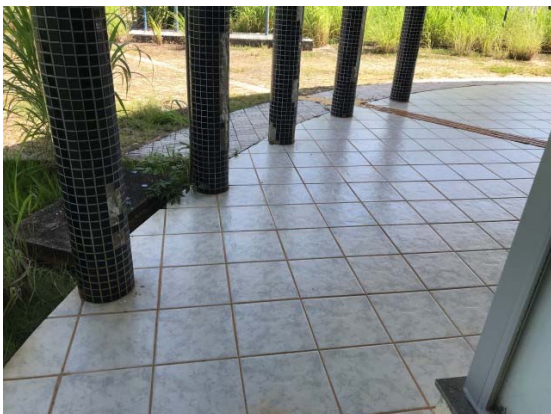
Foto 24 – Remoção de pastilhas existentes (dos pilares) e assentamento de novas pastilhas, conforme especificação Prancha 06/11 de arquitetura. Demolição de piso e contrapiso e execução de novo acabamento

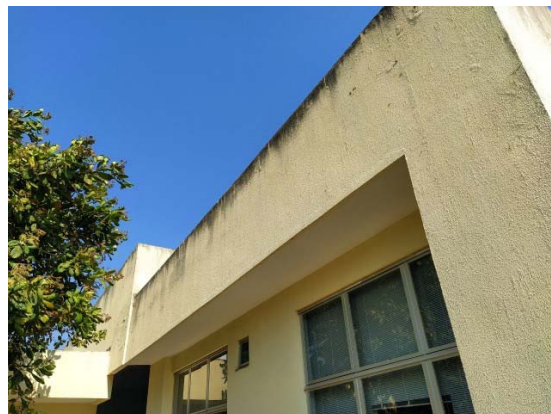
Foto 25 – Limpeza da parte superior e instalação de chapins nas platibandas.

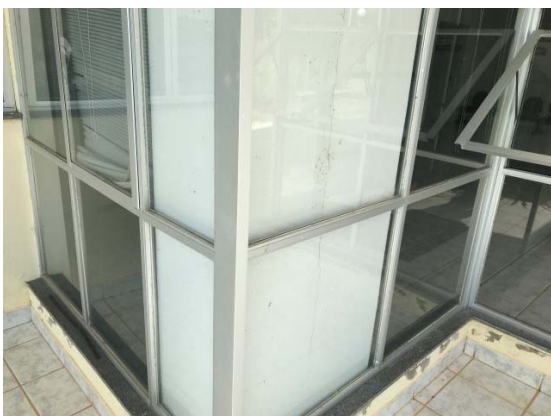
Foto 26 – Demolição de parte das esquadrias de canto junto ao shaft de descida da caixa d'água. Execução de enchimento para ampliação do shaft, corte dos perfis de alumínio e complementação do vão com perfis de alumínio, conforme Detalhe na Prancha 07/11 do Projeto de Arquitetura.

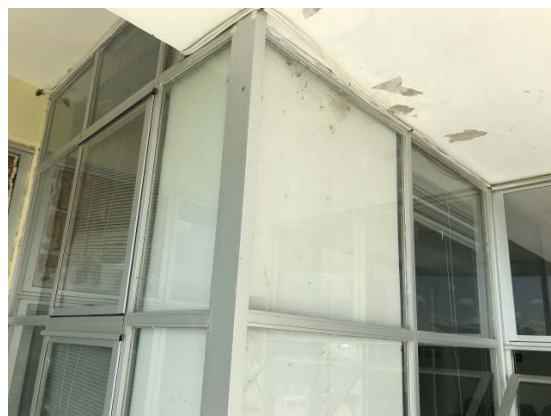
Foto 26 A – Demolição de parte das esquadrias de canto junto ao shaft de descida da caixa d'água. Execução de enchimento para ampliação do shaft, corte dos perfis de alumínio e complementação do vão com perfis de alumínio, conforme Detalhe na Prancha 07/11 do Projeto de Arquitetura

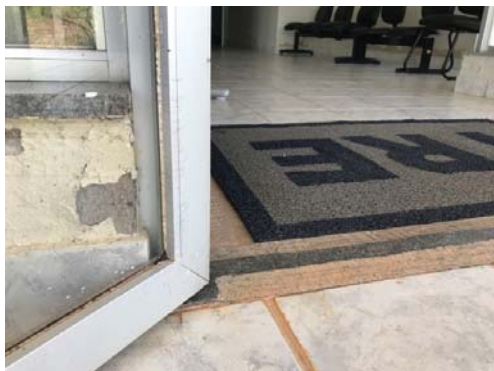
Foto 27 – Demolição de soleira e assentamento de nova peça em granito cinza andorinha, com acabamento levigado.

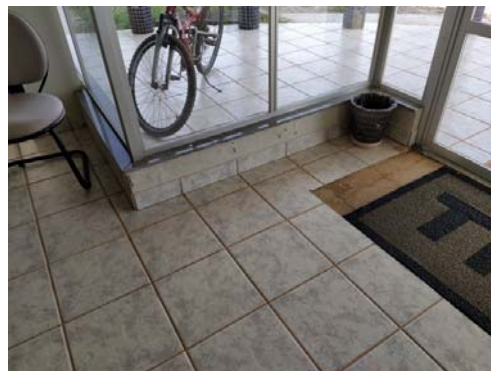
Foto 28 – Remoção de reboco na base das paredes, juntamente com rodapé para execução de impermeabilização e posterior reexecução de novos revestimentos. Demolição de perímetro do nicho para tapete e assentamento de novas placas cerâmicas com peças existentes no Cartório Eleitoral.

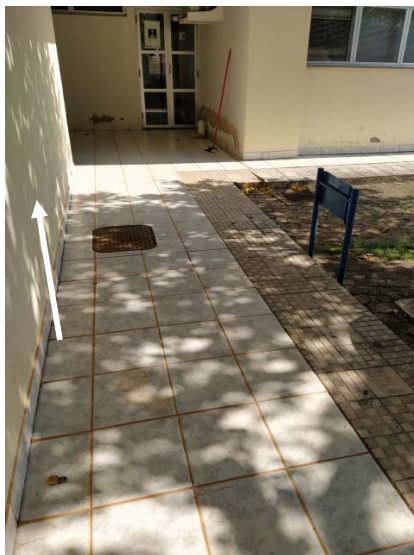
Foto 29 – Deslocamento de caixa de gordura para execução de casa de gás. Remoção de totens de sinalização existentes.

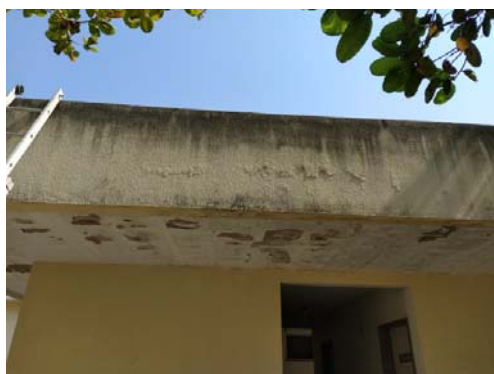
Foto 31 – Remoção de textura das platibandas, remoção de acabamento da face inferior das lajes, para posterior execução de emassamento e pintura acrílicos em laje e execução de textura acrílica e instalação de chapins de concreto, nas platibandas

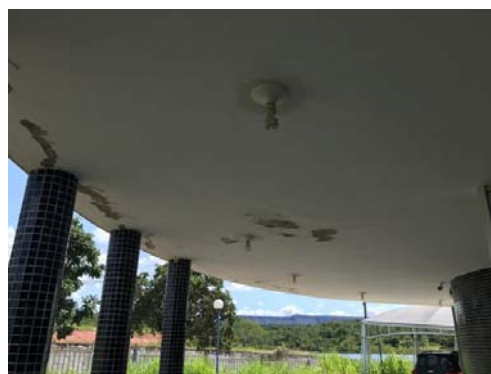
Foto 32 – Remoção de tinta com deslocamento, tratamento de ferrugem exposta com produto neutralizador de ferrugem, para posterior execução de revestimento – reboco, emassamento e pintura acrílicos, na cor branco neve.

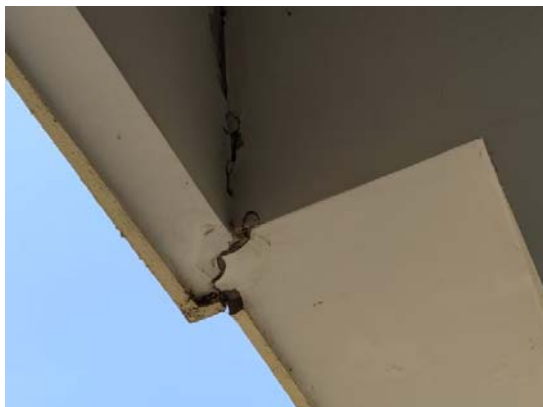
Foto 33 – Tratamento de trinca nos cantos laterais das platibandas por meio de grampeamento.

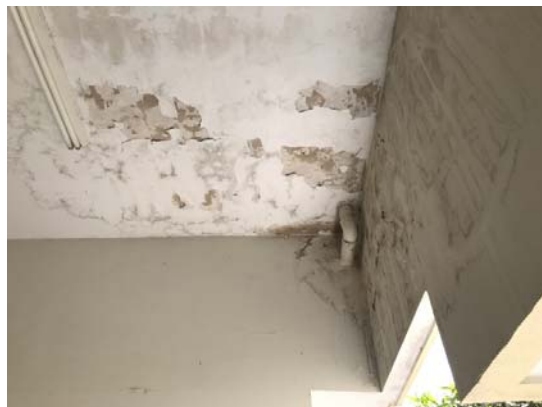
Foto 34 – Demolição de duto de captação de águas pluviais, execução de nova instalação conforme projeto hidrossanitário, remoção de pintura em estado de esfarelamento, remoção de reboco na lateral do duto, e recomposição dos revestimentos e acabamentos.

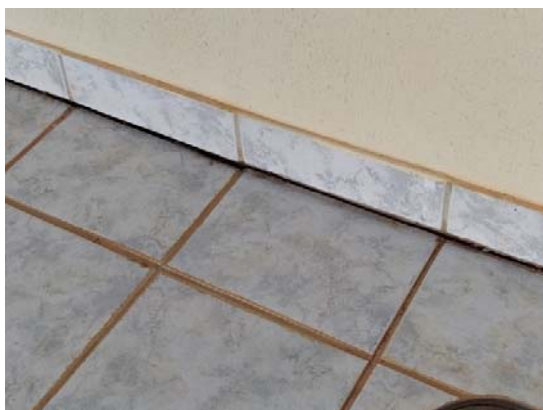
Foto 35 – Remoção de rodapé, execução de limpeza da fresta, preenchimento com solo-cimento com traço 1:20, e vedação com camada de 3 cm de pasta de cimento e areia

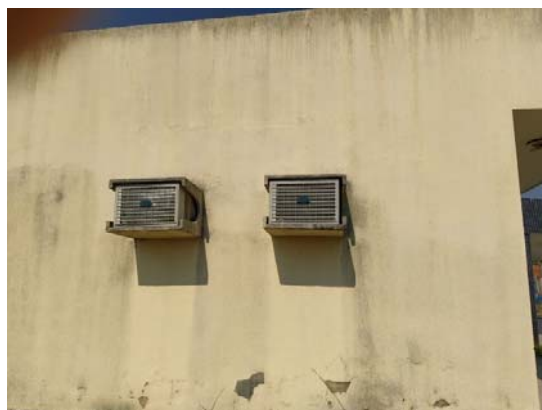
Foto 36 – Remoção de suporte de ar condicionado e vedação do vão, emassamento e pintura (face interna) ou aplicação de textura acrílica sobre fundo preparador (face externa)

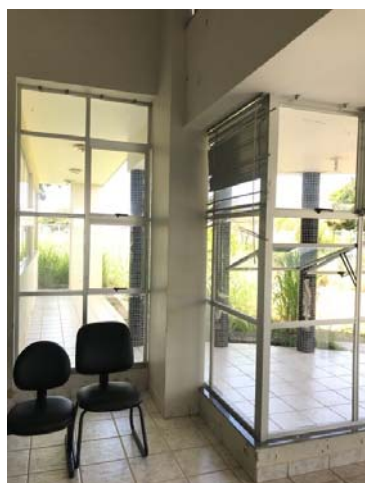
Foto 37 – Ajuste de esquadrias para execução de enchimento para compor o novo shaft de captação de águas pluviais, remoção de reboco na base da alvenaria para execução de impermeabilização.

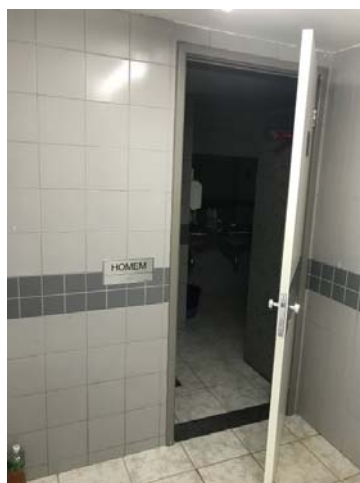
Foto 38 – Demolição de paredes e portas para execução de novo layout dos sanitários de uso público conforme Prancha 04/11 do Projeto de Arquitetura.

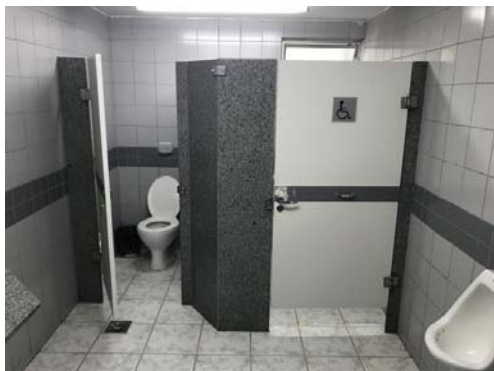
Foto 39 – Peças sanitárias, revestimentos e divisórias (com reaproveitamento para execução de novas bancadas) a demolir – Sanitários de uso público.

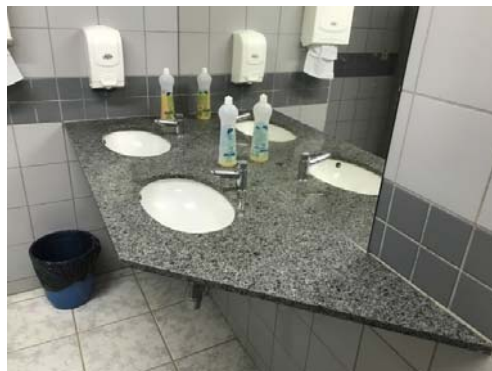
Foto 40 – Peças sanitárias, revestimentos e divisórias (com reaproveitamento para execução de novas bancadas) a demolir – Sanitários de uso público.

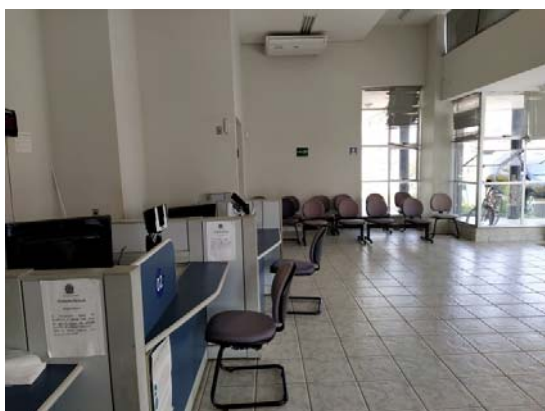
Foto 41 – Recepção/atendimento – Guichês a remover, tomadas de piso a isolar e recompor piso no local das tomadas.

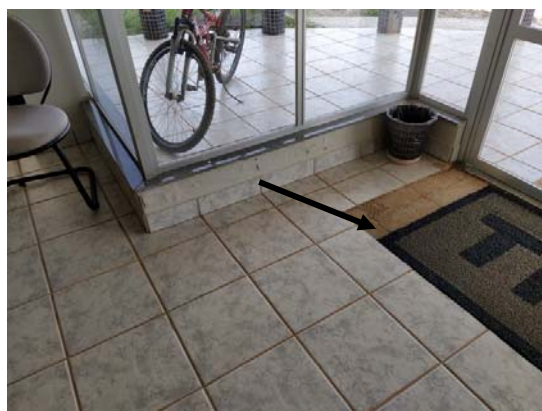
Foto 42 – Nicho para tapete – Demolição de piso no contorno do perímetro e assentamento de placas inteiras, seguindo a paginação existente. Peças removidas do sanitário de uso público e parte fornecida pelo TRE, caso a primeira opção não seja suficiente.

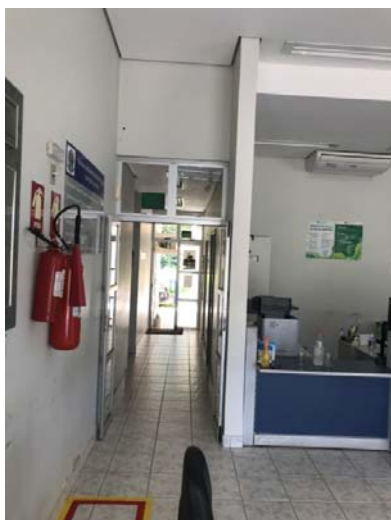
Foto 44 – Demolição de porta de alumínio e vidro no acesso às áreas administrativas e instalação de porta em vidro temperado, conforme detalhes na Prancha 07/11 do Projeto de arquitetura

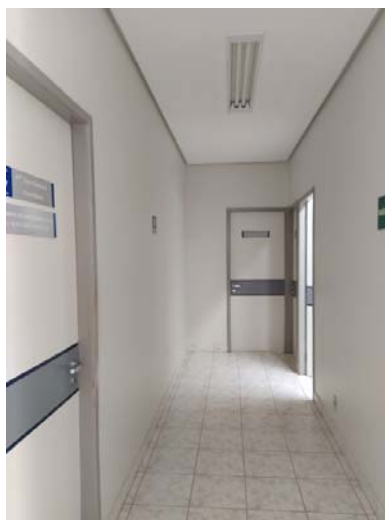
Foto 45 – Sinalização de circulação (incêndio, saídas de emergência) a serem removidas e reinstaladas após pintura de paredes. Maçanetas de portas existentes a serem substituídas.

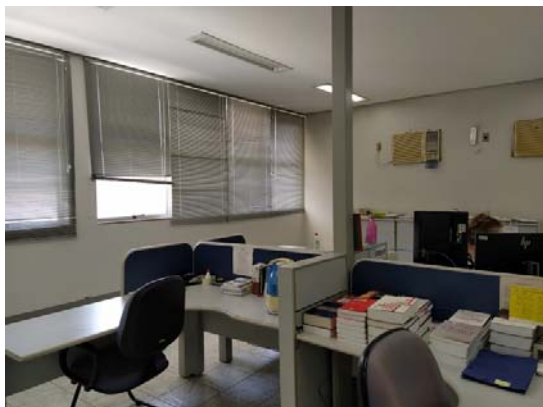
Foto 46 – Remoção de coluna central – instalações elétricas – para execução de novo layout. Placa cerâmica, na base da coluna, deverá ser substituída por peça cerâmica disponível no Cartório.

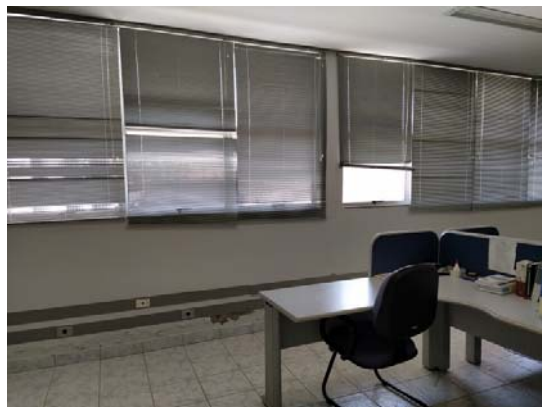
Foto 47 – Eletrocalhas de parede a serem removidas, reboco demolido para execução de impermeabilização e posterior recomposição do revestimento.

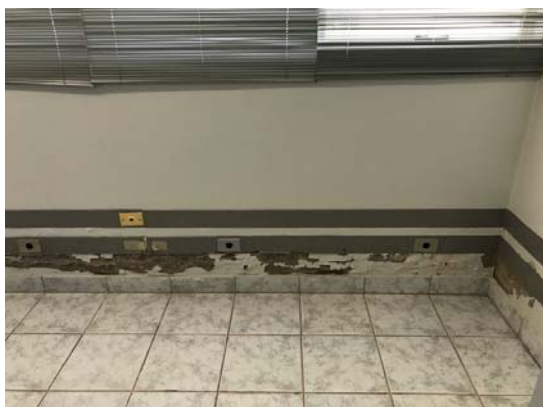
Foto 47 A – Eletrocalhas de parede a serem removidas, reboco demolido para execução de impermeabilização, rodapé removido para vedação de fresta da parede com o piso e posterior recomposição do revestimento.

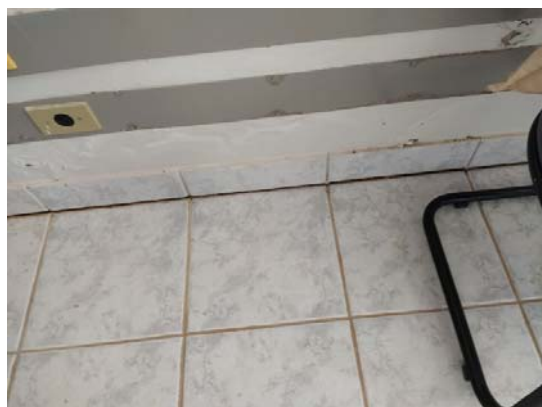
Foto 48 –Frestas entre piso e paredes devem ser tratadas, conforme procedimento descrito na Foto 35, após remoção de rodapé.

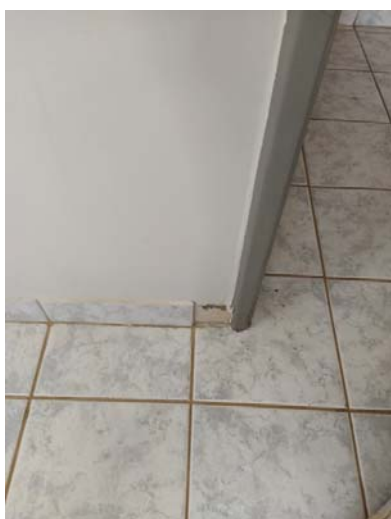
Foto 49 – Complementação de rodapé – Circulação salas administrativas

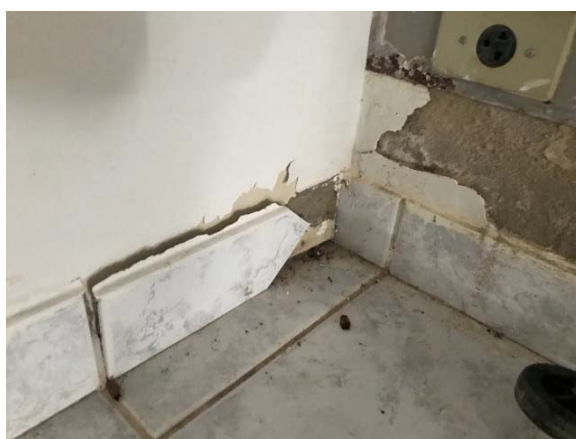
Foto 50 – Complementação de rodapé – Parede de gesso entre depósito de urnas e arquivo

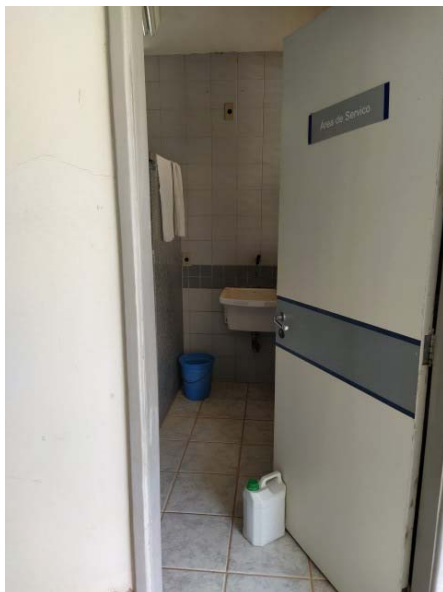
Foto 51 – Remoção de portas de madeira e portais e instalação de portas metálicas (P4), Prancha 07/11 do Projeto de Arquitetura.

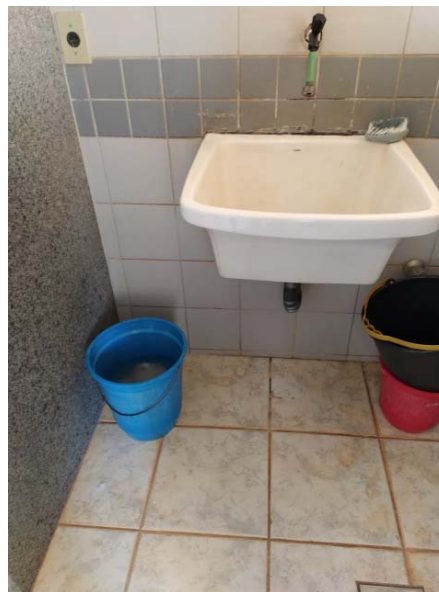
Foto 52 – Remoção de tanque existente e instalação de bancada em granito (peças reutilizadas das divisórias de uso público) com tanque de embutir em aço inox. Execução de base em alvenaria revestida em granito e instalação de armário sob bancada com caixote e prateleira em MDF e portas em alumínio – perfil veneziana ventilada.

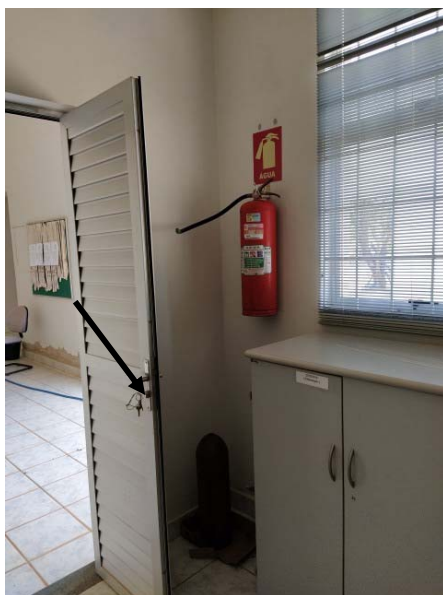
Foto 53 – Substituição de maçanetas nas portas de alumínio e alumínio e vidro existentes, por conjunto maçaneta/ fechadura Arouc ou equivalente, Linha Nova Perfil Metálico, cód. 160975-Z, acabamento inox

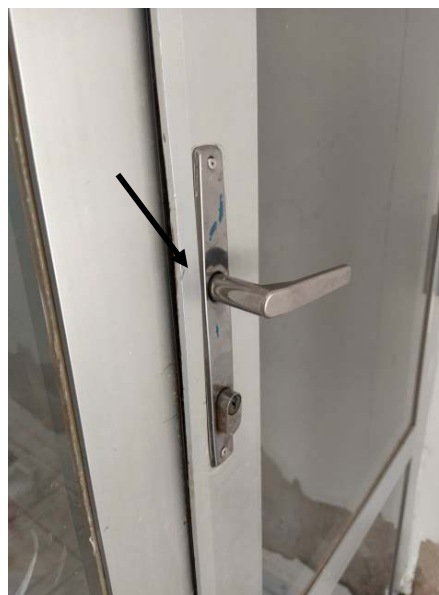
Foto 54 – Substituição de maçanetas nas portas de alumínio e alumínio e vidro existentes. Ajuste das portas de acesso principal, as quais estão prendendo na soleira.

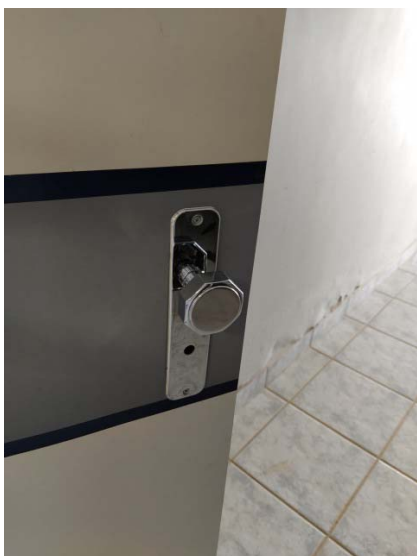
Foto 55 – Substituição de maçanetas das portas de madeira a serem mantidas, por peças da marca IMAB, Linha Duna (acionamento tipo alavanca) de 10 cm.

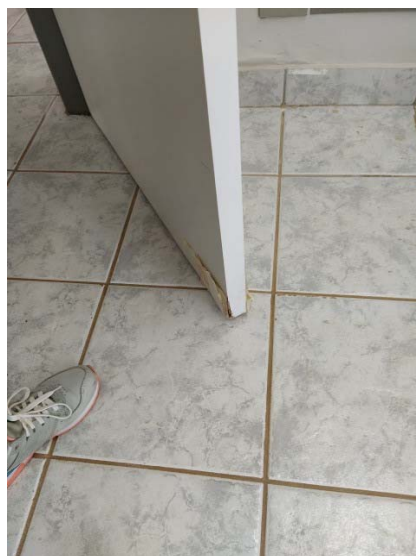
Foto 56 – Execução de reparo no laminado das bases das portas, onde houver descolamento.

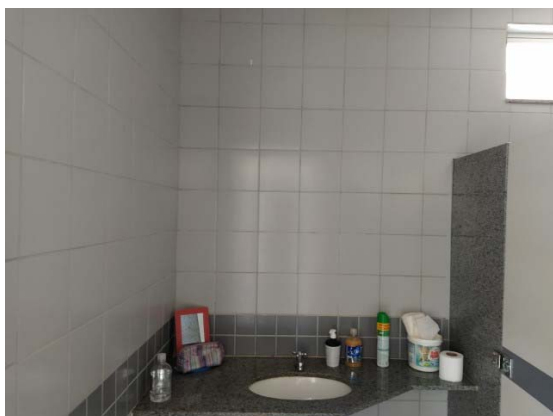
Foto 57 – Instalação de espelho cristal, e= 4mm, com bisote de 2,5 cm nas bordas.

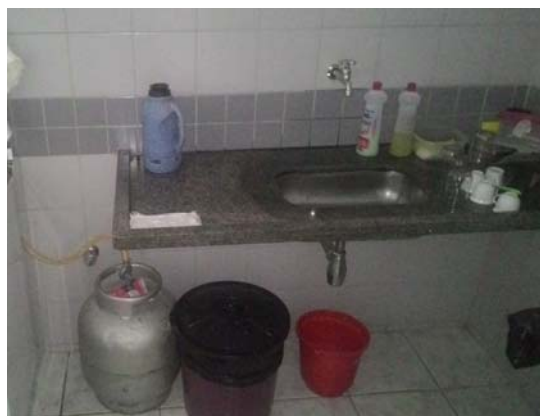
Foto 58 – Bancada da copa – Substituição de torneira por peça especificada. Fornecimento e instalação de armário sob bancada em MDF.

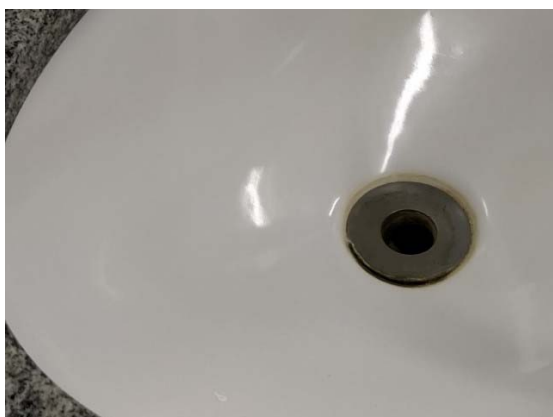
Foto 59 – Troca de válvulas dos lavatórios por peças metálicas, com acabamento cromado, no Bloco 2 (lavatórios de uso de servidores)

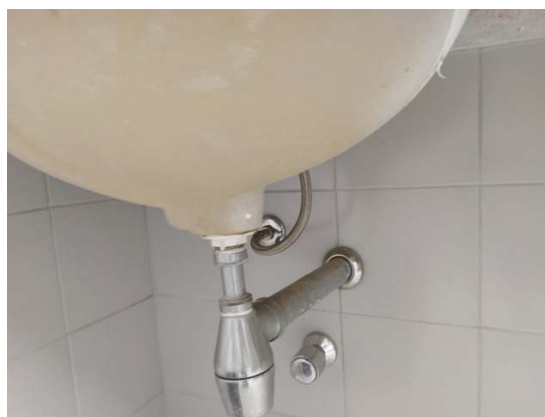
Foto 60 – Substituição de engates flexíveis, metálicos, com acabamento cromado. Sifões devem ser removidos, limpos, armazenados e reinstalados.

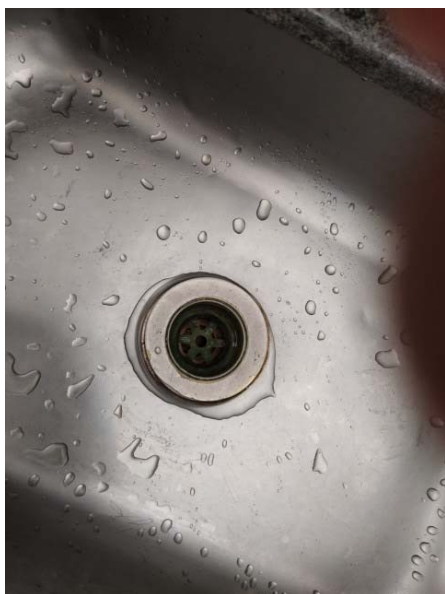
Foto 61 - Troca de válvula americana, por peça em aço inox, com tampa/cesto em inox.

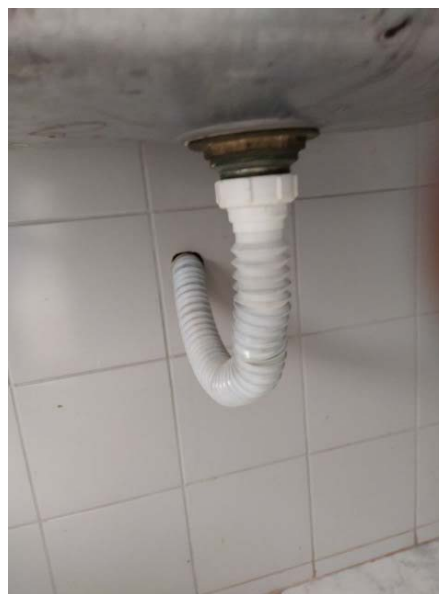
Foto 62 – Sifões deverão ser removidos, limpos e reinstalados. .
