MINISTÉRIO DO TURISMO  
INSTITUTO DO PATRIMÔNIO HISTÓRICO E ARTÍSTICO NACIONAL  
Coordenação Técnica do IPHAN-GO

Ofício Nº 147/2020/COTEC IPHAN-GO/IPHAN-GO-IPHAN

Assunto: **Encaminha Parecer Técnico nº 03/2020/COTEC IPHAN-GO/IPHAN-GO referente ao imóvel do Antigo Juízo Eleitoral, atual Tribunal Regional de Justiça Eleitoral, Goiânia/GO**

PARECER TÉCNICO N.º 03/2020

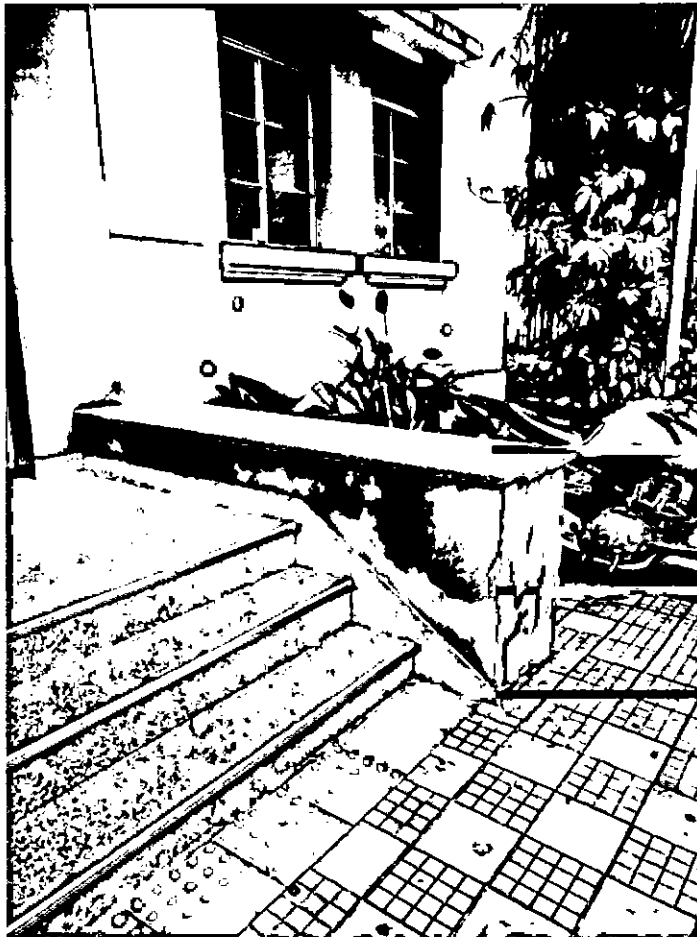
Áreas de perda significativa  
do revestimento em granilha

Imagem 03 - Indicação de perda do revestimento em granilha na escadaria de entrada do TRE/GO.

Durante os próximos 4 (quatro) anos a questão deve ser observada de modo a programar uma intervenção de caráter restaurativo, que vise a recuperação dos revestimentos do edifício, podendo ser realizada em etapas, iniciando-se a partir do lado interno do bem, com a remoção da camada reguladora em cimento e da pintura em quartzo e a avaliação do nível do lençol freático.

Quanto à aplicação deste revestimento sobre a camada de quartzo já existente, recomenda-se que seja feito um teste para verificar a aderência da nova camada à existente e para avaliar se irá causar algum dano às camadas de argamassas por trás dos revestimentos atuais.

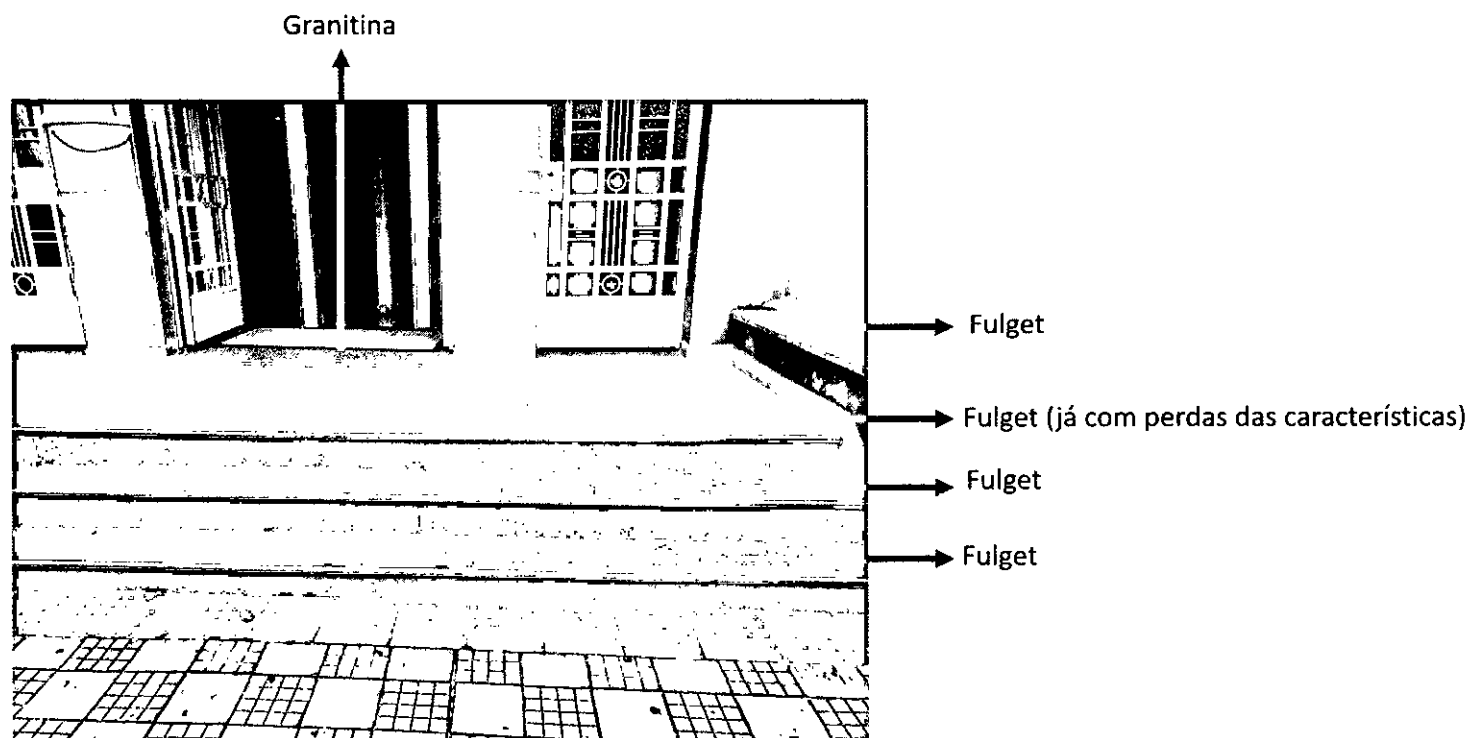
A autorização **NÃO SE APLICA** aos serviços solicitados à escada de acesso, conforme item 10. Por se tratar de único trecho remanescente do piso original, em técnica *fulget*, o material deverá ser preservado, com refazimento das lacunas pontuais, utilizando-se da mesma técnica, não sendo, portanto, autorizada sua substituição ou aplicação de resina.

Imagem 04 - Indicação dos revestimentos originais na escada de entrada do TRE/GO.

Salientamos que esses são os únicos trechos ainda remanescentes de revestimento original do bem tombado. Em visita técnica ao local, verificou-se algumas regiões de perda desse material e também de sujidades. Diante disso, o ideal é que os esforços sejam concentrados na manutenção dos mesmos, **não podendo haver substituições por outro material, mas refazimento de áreas com a técnica existente, caso necessárias, assim como mantidas em bom estado.** Caso optem por reconstituir as áreas de perda, é necessário fazer ensaios técnicos de argamassa e petrografia para reconstituição de um traço provável que se aproxime o máximo possível do original, para isso é necessário a remoção de amostras no local, devendo estas terem seu local de remoção aprovadas por esta fiscalização.
