## REGISTRO FOTOGRÁFICO

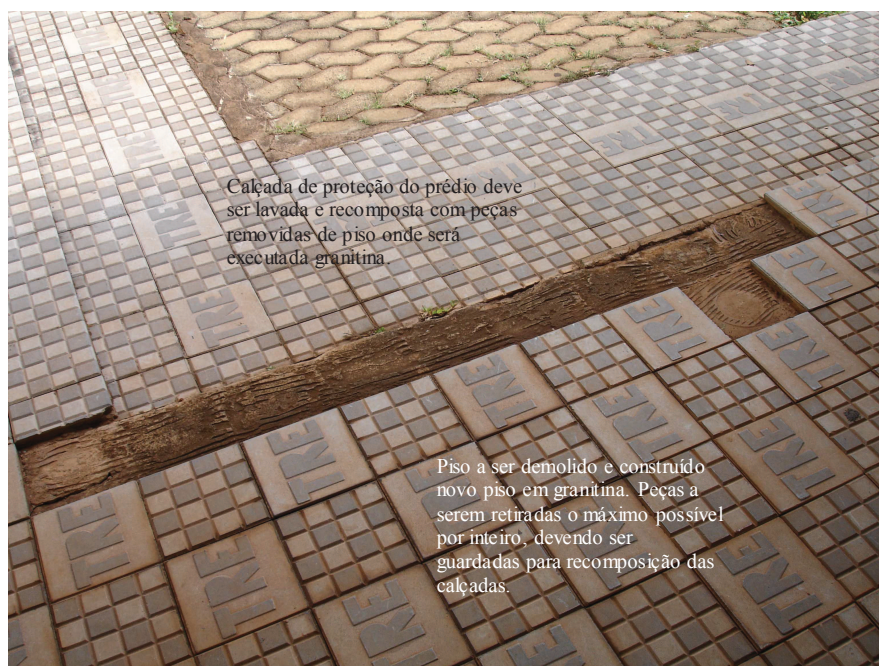
Calçada de proteção do prédio deve ser lavada e recomposta com peças removidas de piso onde será executada granitina.

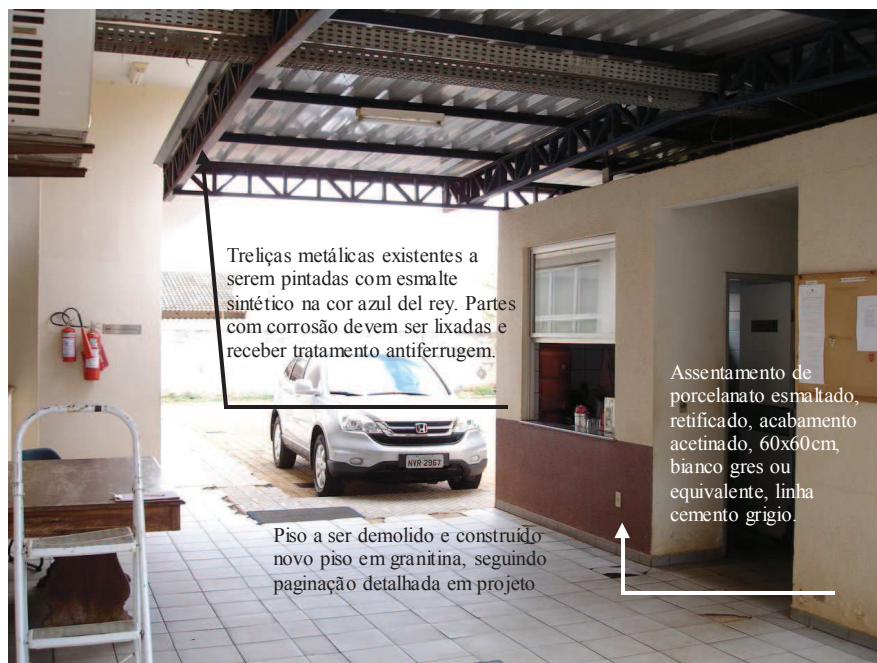
Treliças metálicas existentes a serem pintadas com esmalte sintético na cor azul del rey. Partes com corrosão devem ser lixadas e receber tratamento antiferrugem.

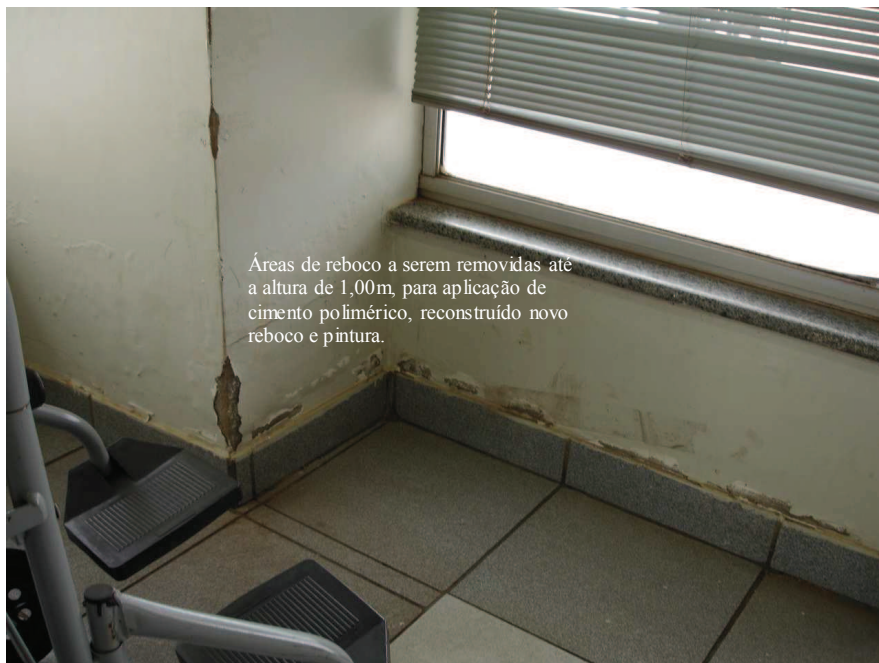
Áreas de reboco a serem removidas até a altura de 1,00m, para aplicação de cimento polimérico, reconstruído novo reboco e pintura.

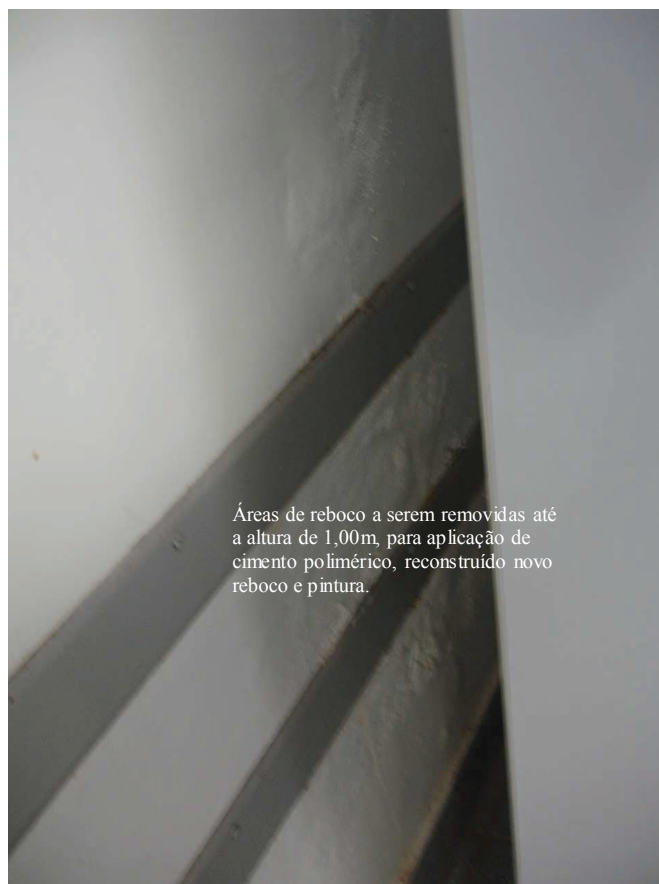
Áreas de reboco a serem removidas até a altura de 1,00m, para aplicação de cimento polimérico, reconstruído novo reboco e pintura.
