## ANEXO I – REGISTRO FOTOGRÁFICO LUZIÂNIA

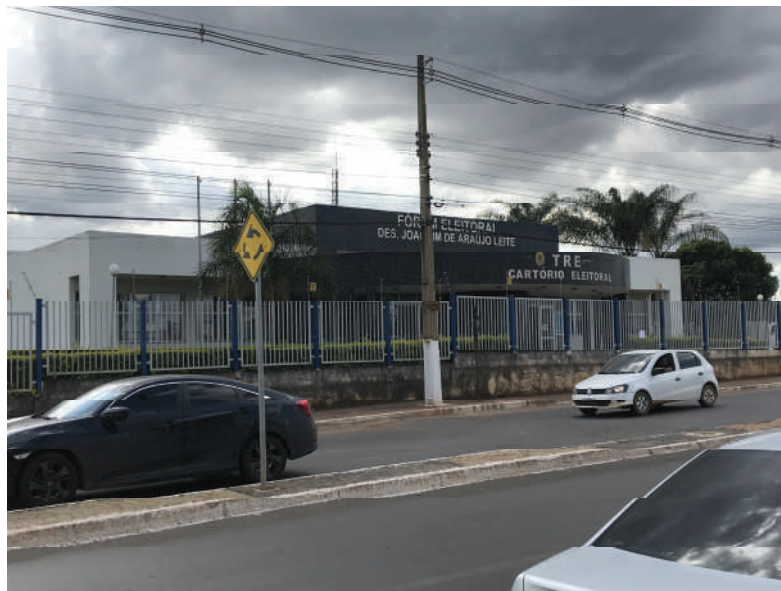
Foto 1 – Visão geral do prédio a ser reformado

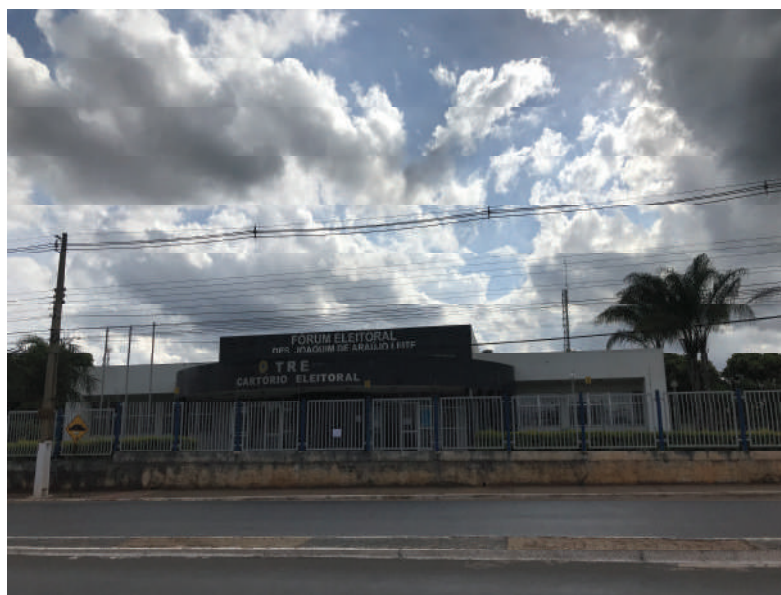
Foto 2 – Vista geral do prédio – Fachada frontal – Avenida Sarah Kubitschek

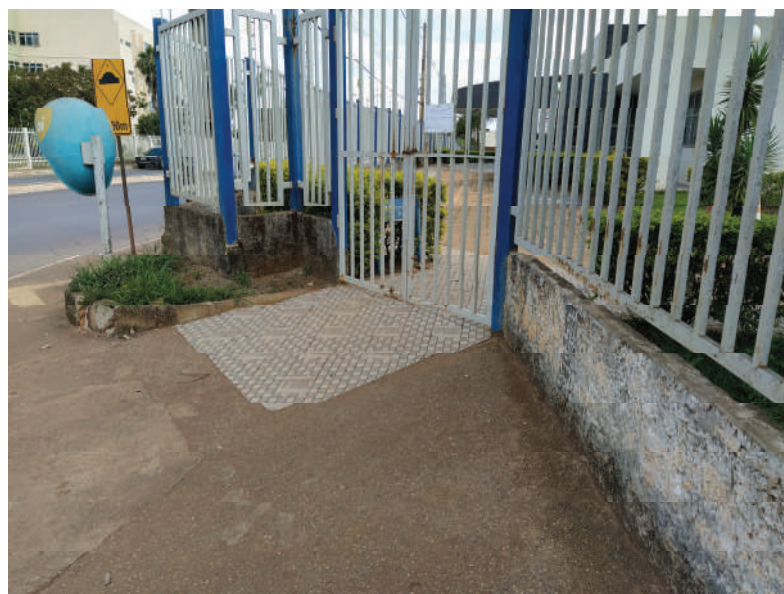
Foto 3 – Acesso de pedestres – Vista externa – Acesso a ser readequado

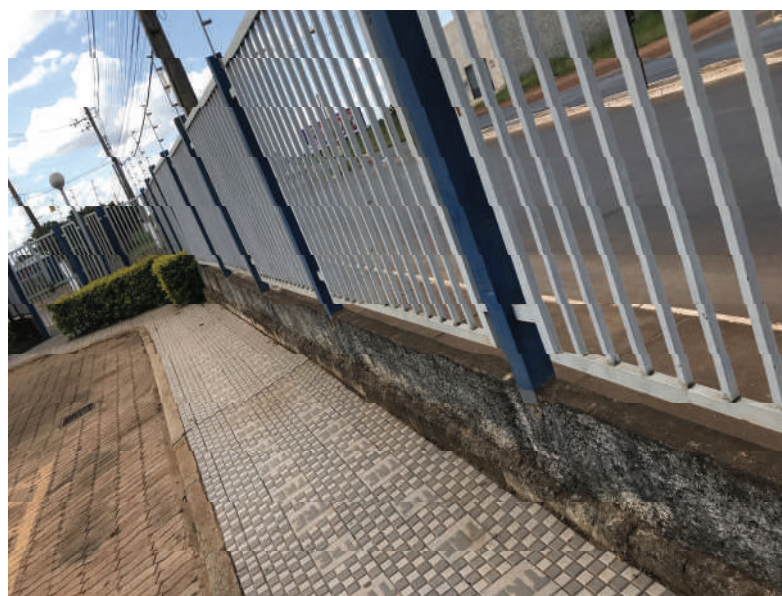
Foto 4 – Acesso de pedestres – Vista interna – Percurso a ser readequado

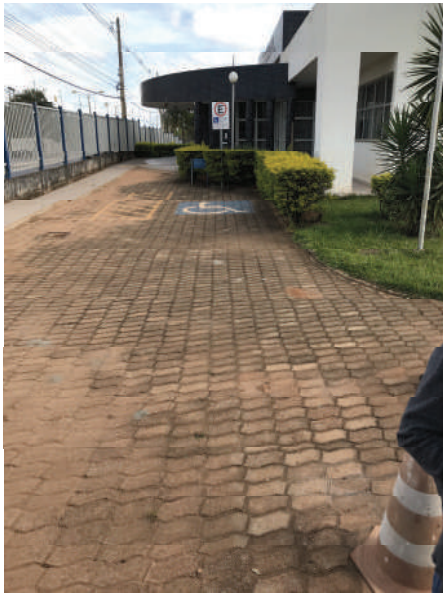
Foto 5 – Vista interna – Vaga reservada de veículos com pintura da sinalização a ser retocada

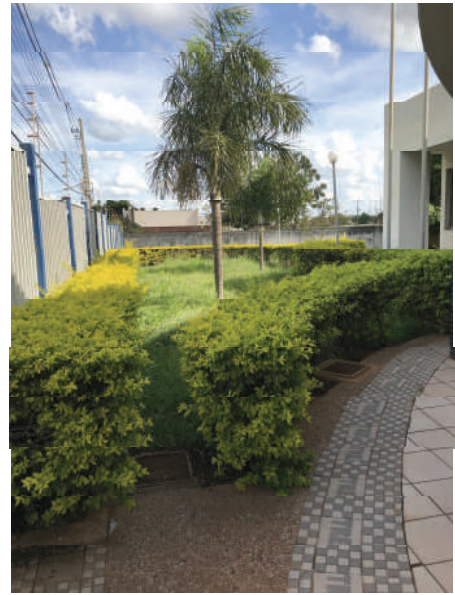
Foto 6 – Jardim lateral ao prédio com mudas a serem removidas

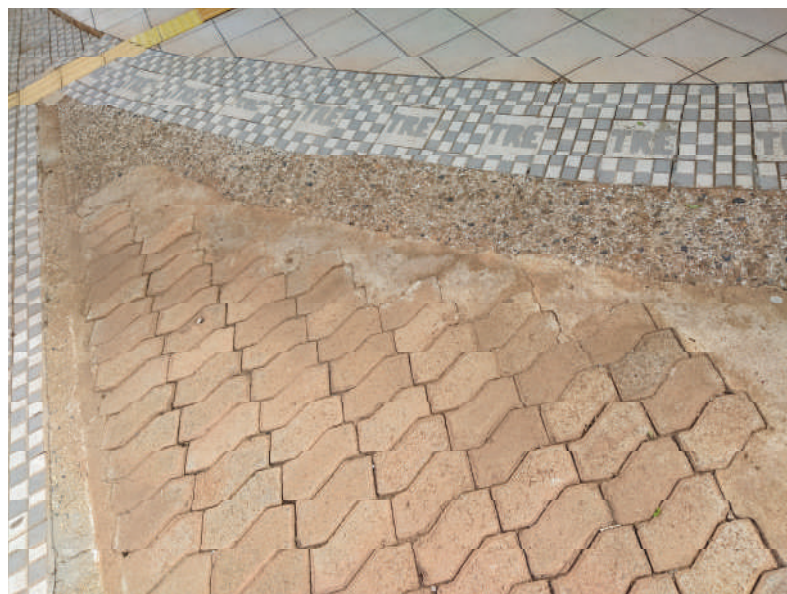
Foto 7 – Calçada no contorno da marquise circular, a ser demolida e reconstruída, com suave inclinação até o nível do piso da marquise e piso a em blocos intertravados

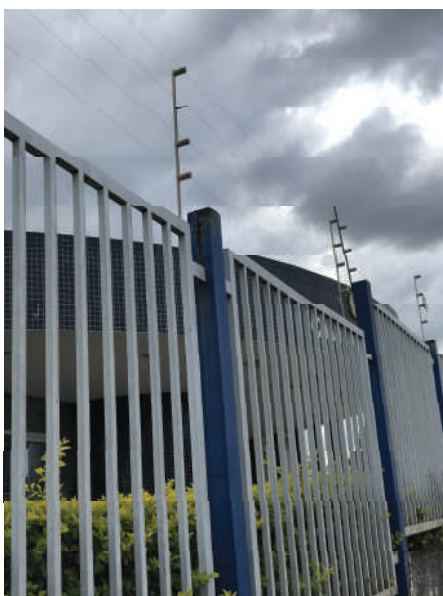
Foto 10 – Gradil a receber nova pintura com recuperação de alguns postes

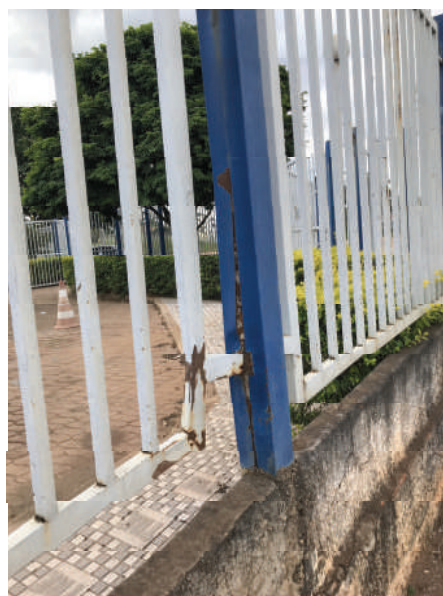
Foto 11 – Partes do gradil a serem recuperadas – Substituição dos postes por novas peças, concretagem do interior, chumbamento, solda aos painéis laterais e nova pintura na cor cinza platina

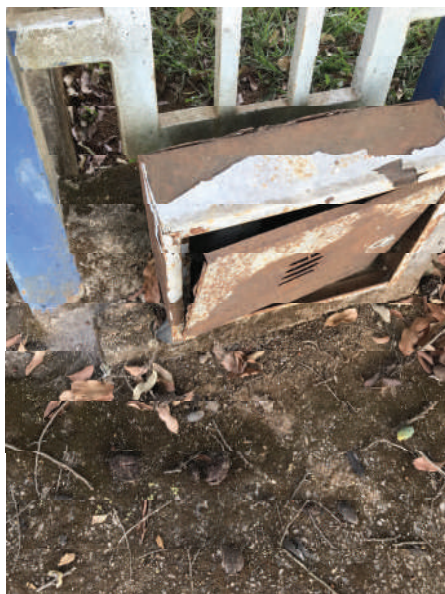
Foto 12- Substituição da caixa do hidrômetro

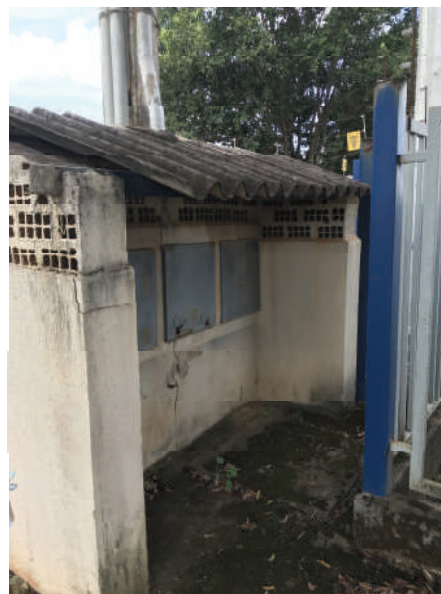
Foto 13 – Abrigo do medidor de eletricidade - vedação de trinca na alvenaria, reboco nas partes onde a alvenaria estiver aparente, execução da laje em concreto armado e impermeabilização da mesma

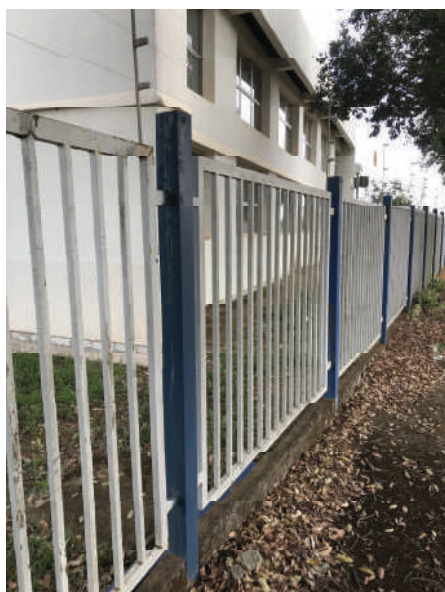
Foto 14 – Fachada posterior – Pintura do gradil na cor cinza platina, reboco e pintura nas muretas abaixo do gradil e texturização da fachada conforme cores especificadas em projeto

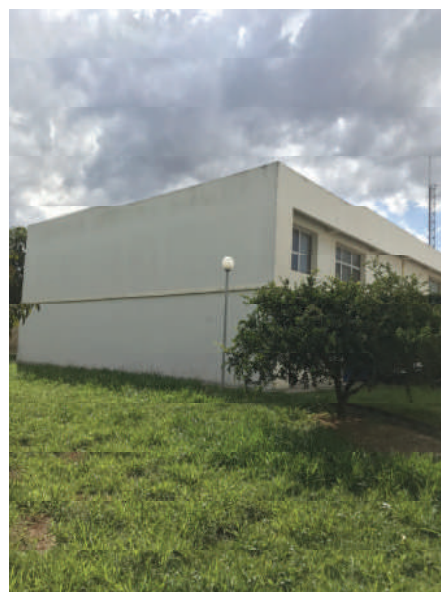
Foto 15 – Fachada lateral do bloco III – Aplicação de textura nas fachadas em geral, após remoção das partes com esfarelamento e aplicação de fundo preparador

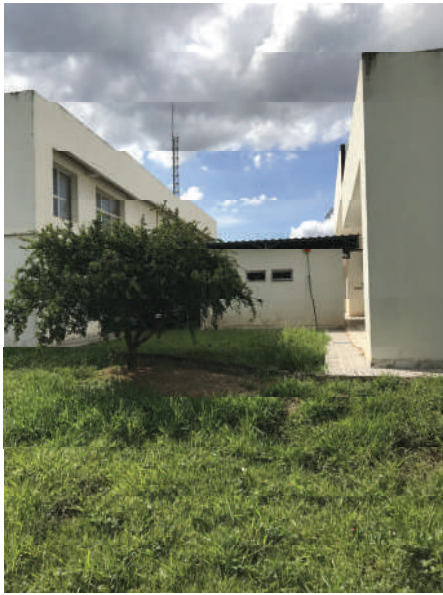
Foto 16 – Blocos I, II e III – Aplicação de texturas nas fachadas conforme cores especificadas em projeto.

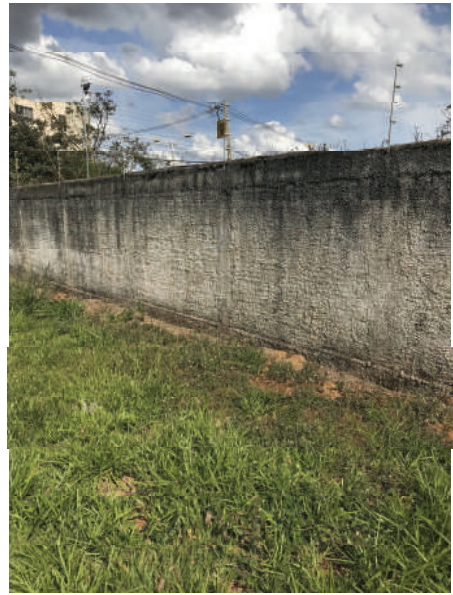
Foto 17 – Muro a receber chapim pré-moldado de concreto e pintura acrílica, na cor branco gelo

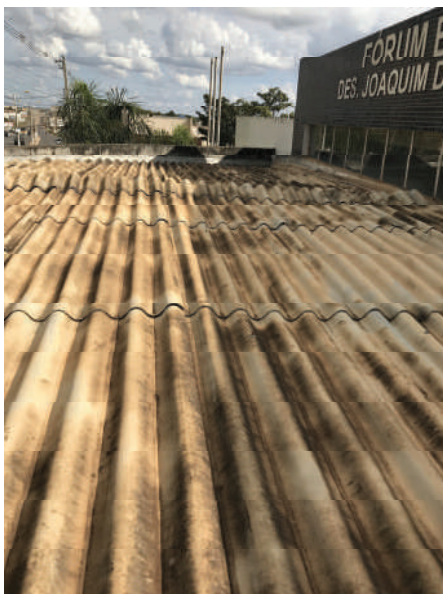
Foto 18 – Telhado da marquise circular a ser reconstruído (incluindo calhas e rufos), janela a ser demolida e vão vedado com alvenaria de blocos cerâmicos

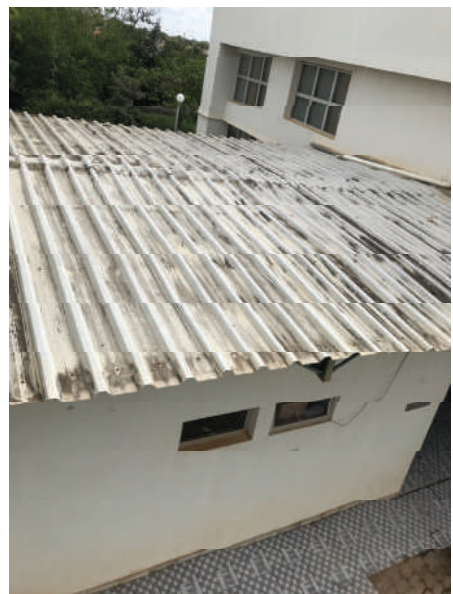
Foto 19 – Telhado do Bloco II – Telhas e estrutura sob telhado a serem lavadas com água e sabão neutro para posterior pintura sobre tratamento antiferrugem (estrutura metálica)

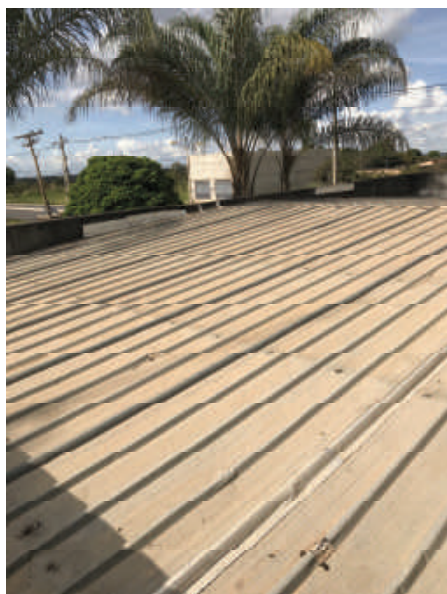
Foto 20 – Telhado bloco I – parte central – Instalação de chapim de concreto pré-moldado, substituição de telhado por telhas galvalume e substituição de rufos

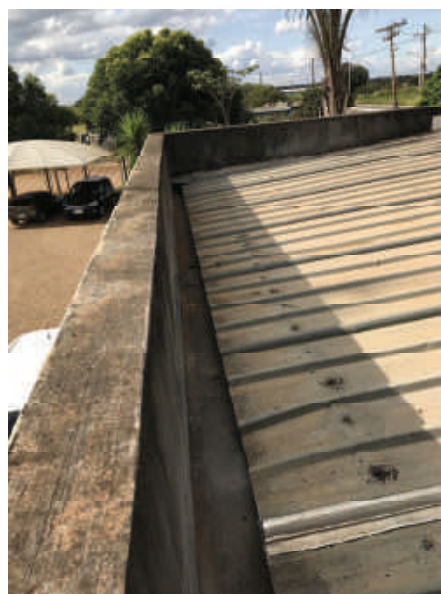
Foto 21 – Telhado bloco I – parte lateral - Instalação de chapim de concreto pré-moldado, substituição de telhado por telhas galvalume e substituição de rufos.

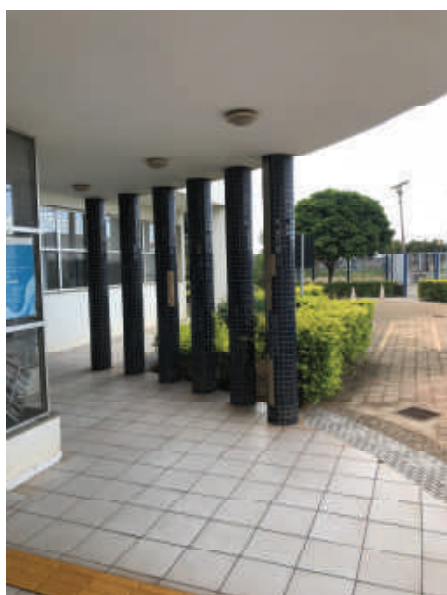
Foto 22 - Pilares abaixo da marquise circular – revestimento em pastilhas a ser complementado com peças removidas da fachada lateral do bloco I – parte central. Remoção do revestimento existente abaixo da marquise e aplicação de faixa de 30 cm de massa acrílica e pintura acrílica na cor branco neve

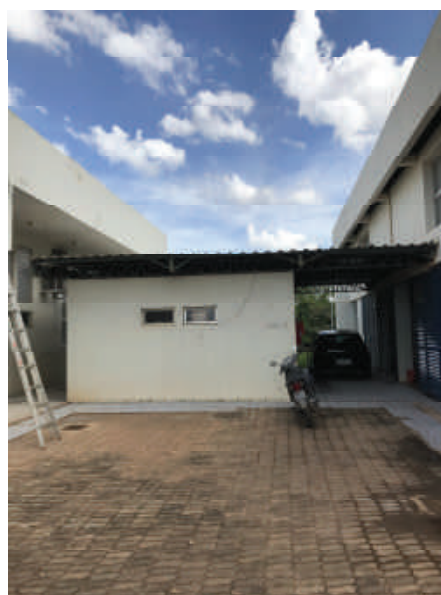
Foto 23 – Blocos I, II e III – Fachadas a receberem textura nas cores indicadas em projeto – Prancha 07/12

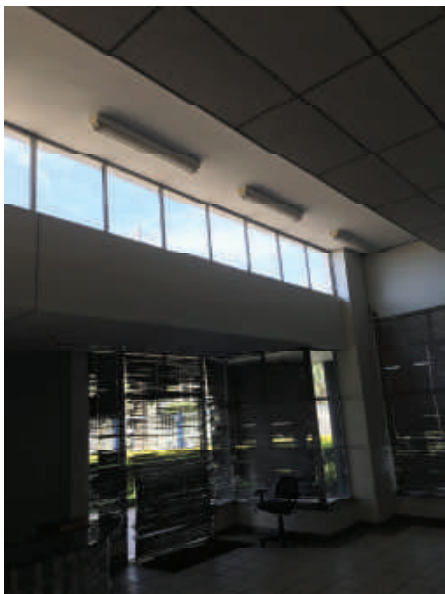
Foto 24 – Bloco I – Área de atendimento -  
Remoção de esquadria, vedação do vão,  
demolição de balcão em tijolo de vidro,  
instalação de grades nos vãos das esquadrias

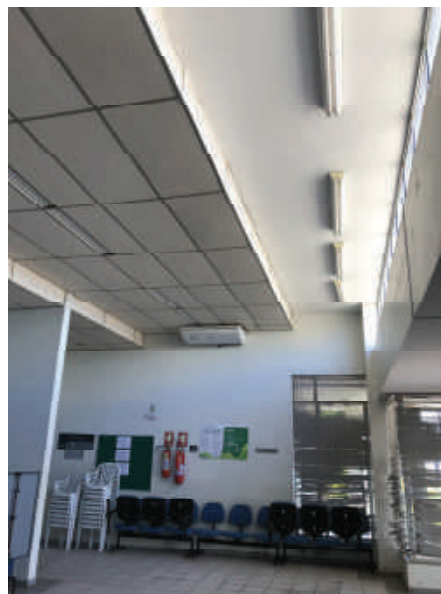
Foto 25-Área de atendimento – Forro mineral a  
ser demolido e reconstruído novo forro em gesso  
em placas, remoção de persianas para instalação  
de grades – Prancha 08/12

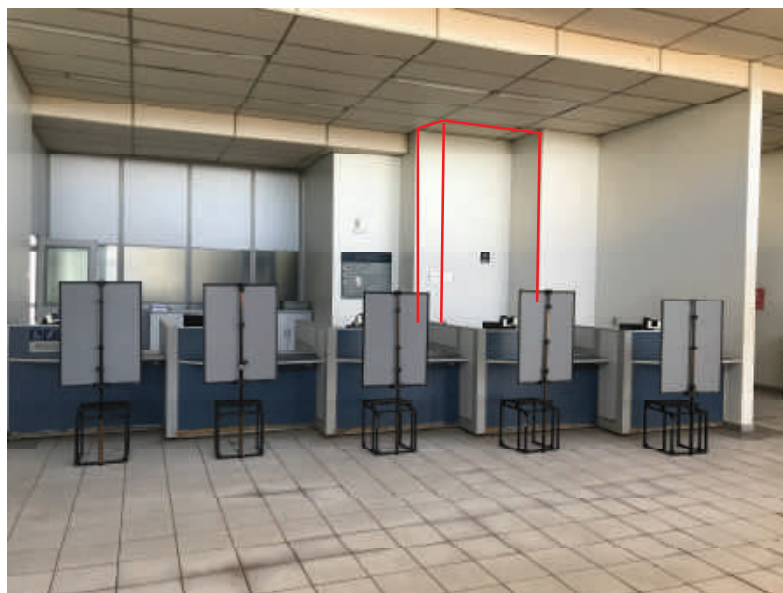
Foto 26 – Atendimento Bloco I – Piso e forro a serem demolidos, paredes a serem demolidas e  
construídas para adaptações nos banheiros de uso público

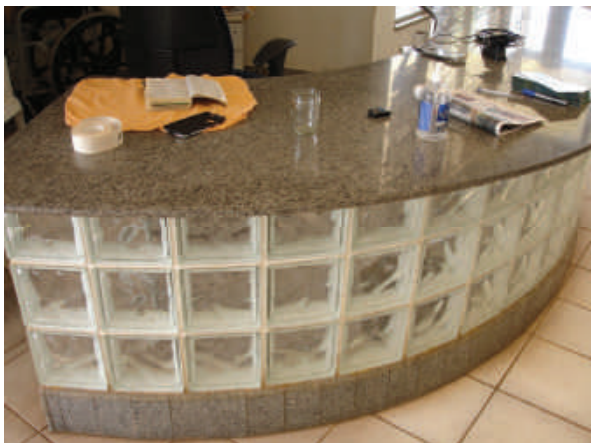
Foto 27 – Balcão em tijolo de vidro a ser demolido

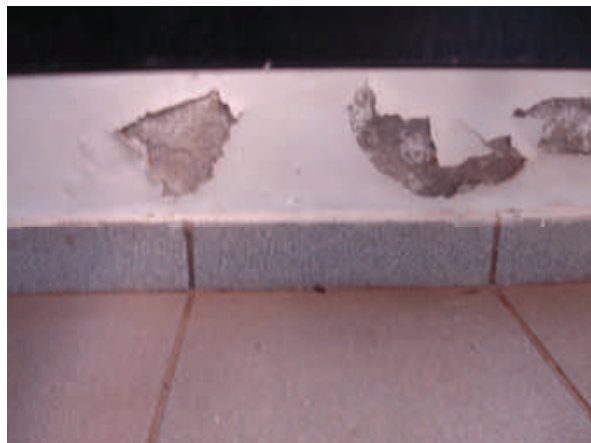
Foto 28 – Paredes com umidade ascendente a receber tratamento impermeabilizante com remoção de reboco até a altura de 70 cm e execução de novo revestimento

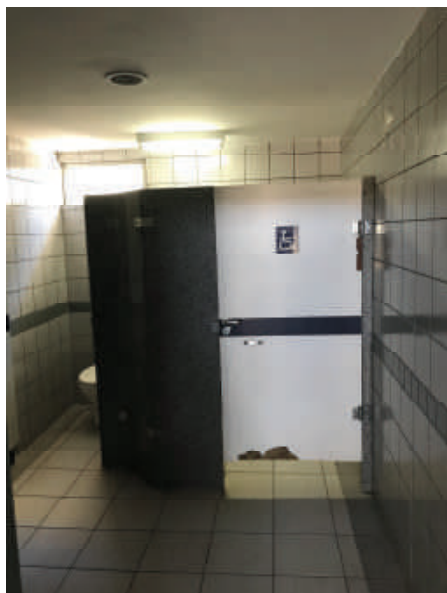
Foto 29 – Banheiro de uso público, loco I – Pisos, bancadas, divisórias e louças a serem demolidos e reconstruídos com novos materiais

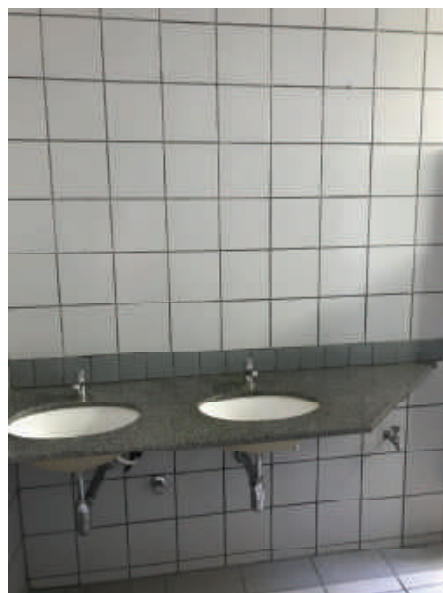
Foto 30 - Banheiros de uso público feminino Bloco I – Piso, revestimento, bancadas a serem demolidos e reconstruídos; torneiras a serem removidas e instaladas nos sanitários de servidores, espelho a ser instalado

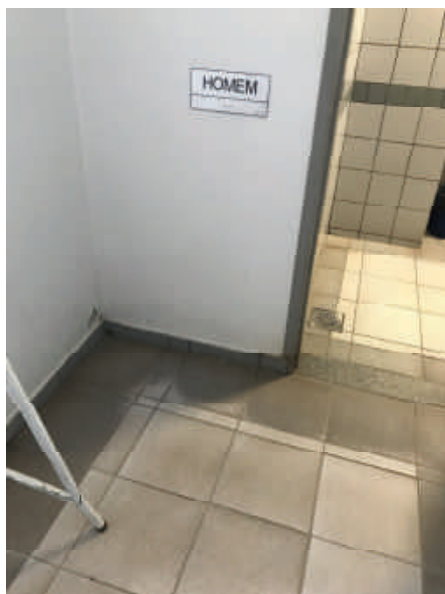
Foto 31 – Vão da porta a ser aumentado

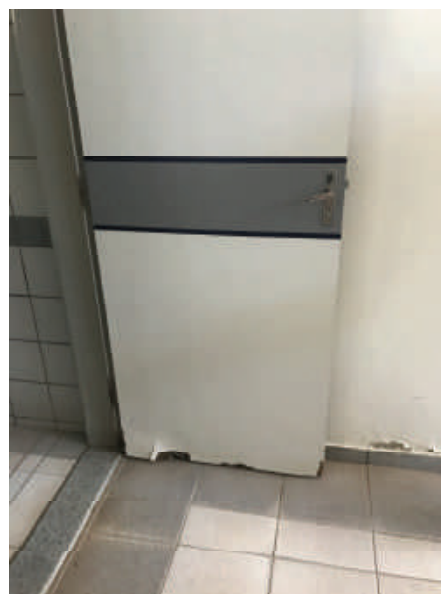
Foto 32 – Porta a ser removida, juntamente com portais, vão a ser aumentado e instalada nova porta

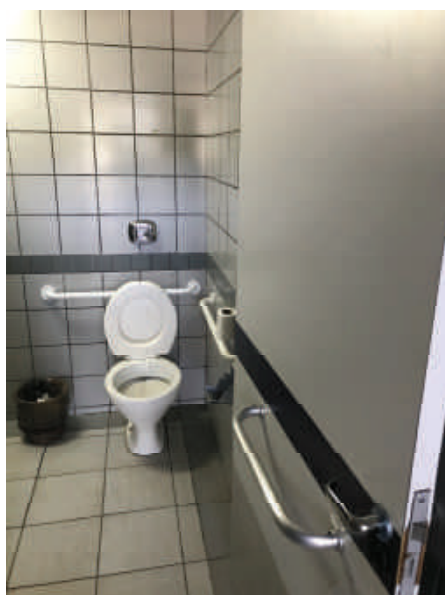
Foto 33 – Piso, revestimentos, louças e portas a serem demolidos e reconstruídos; Barras de apoio horizontais a serem reutilizadas – Ver detalhes nas Pranchas 09 e 10/12

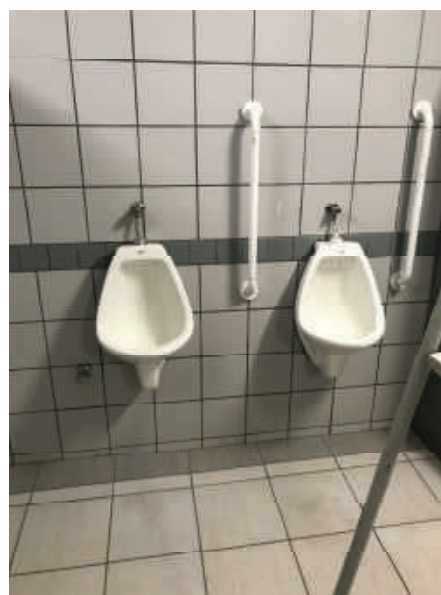
Foto 34 – Banheiros de uso público masculino a serem transformados em feminino após reforma - Mictórios a serem removidos e instalações hidrossanitárias isoladas. Barras de apoio ao lado dos mictórios a serem reutilizadas nos boxes acessíveis, instaladas na vertical

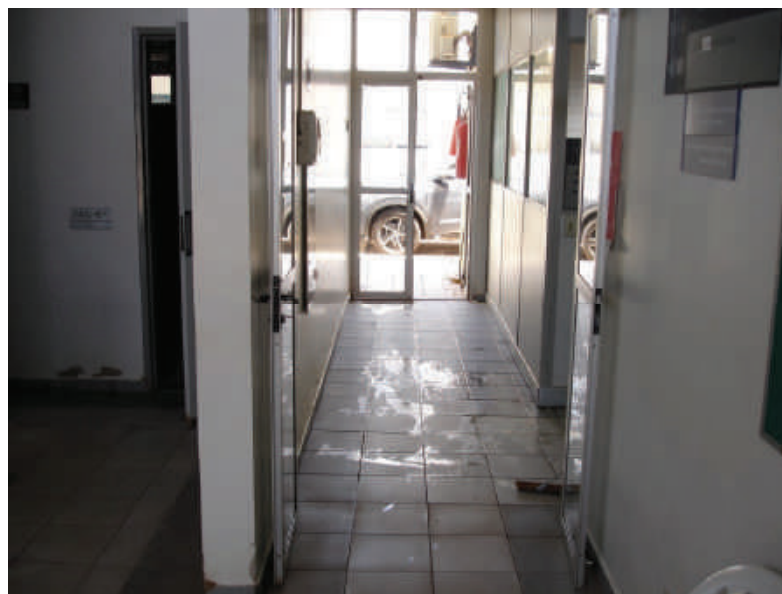
Foto 35 – Circulação Áreas administrativas do Cartório – Pisos, Divisórias (2,75 m de altura), portas a serem, demolidos e reconstruídos; portas a serem substituídas por portas de vidro temperado e metálica de uma folha.

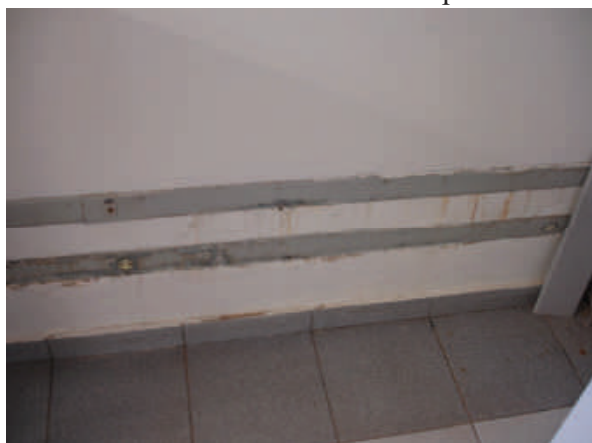
Foto 36 – Remoção de eletrocalhas de parede para execução de instalações embutidas

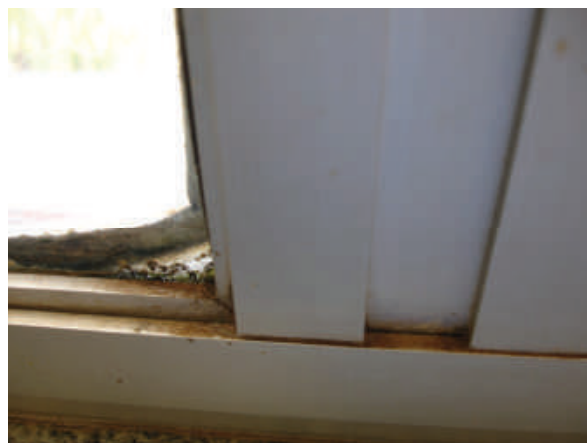
Foto 37- Limpeza de esquadrias com água, sabão neutro e pano macio. Troca de borrachas EPDM

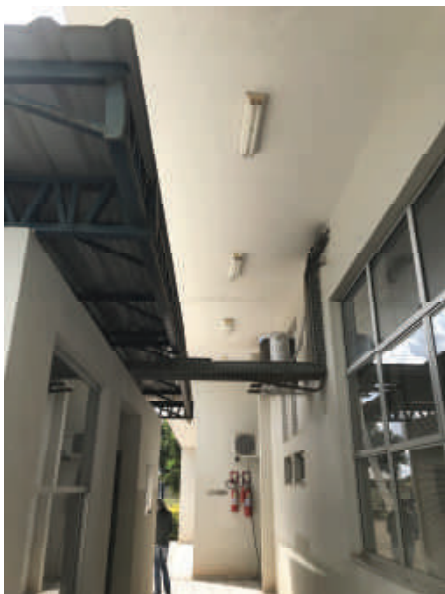
Foto 38 – Circulação entre blocos I e II – Piso a ser demolido e reconstruído; estrutura metálica da cobertura do Bloco II – a ser lavada, lixada, aplicado fundo neutralizador de oxidação e pintura com esmalte sintético, na cor azul del rey

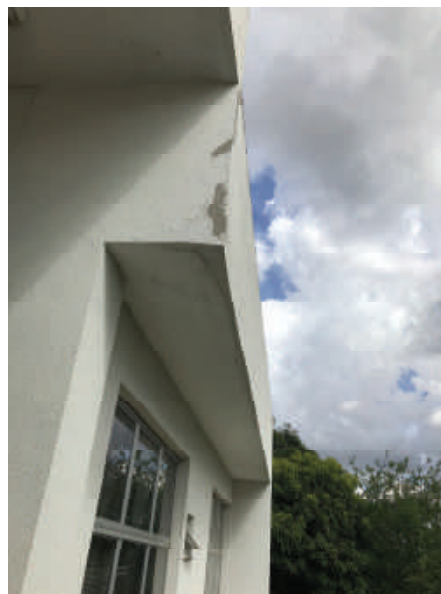
Foto 39 – Marquises/ Beiral das áreas laterais do Bloco I – Recomposição de textura na cor branco gelo, emassamento e pintura acrílicos no teto

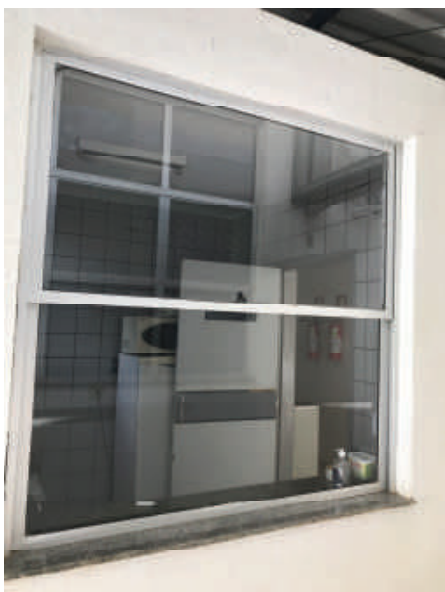
Foto 40 – Janela e peitoril/ bancada a serem demolidos para instalação de nova esquadria em vidro temperado de correr e instalação de grade na face interna

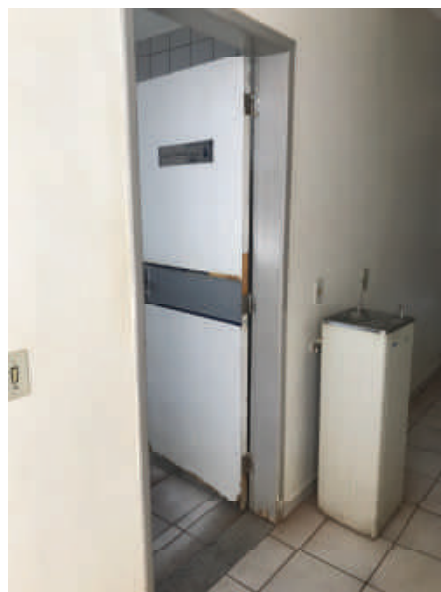
Foto 41 – Portas de madeira Bloco II e piso a serem demolidos e reconstruídos – Piso em granitina e portas metálicas

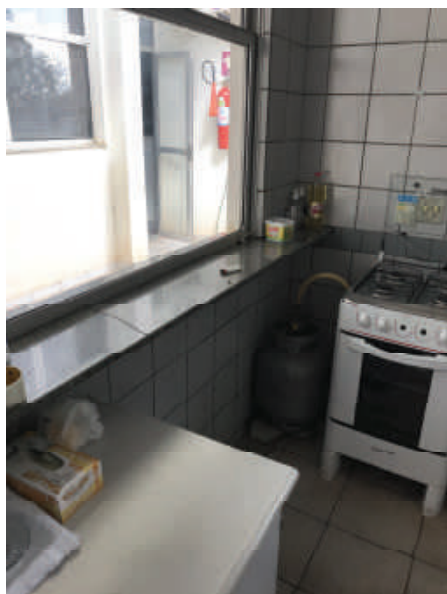
Foto 42 - Copa Bloco II – Piso e revestimento a serem demolidos e reconstruídos; peitoril/ bancada a ser demolido e reconstruído novo peitoril e instalada nova janela

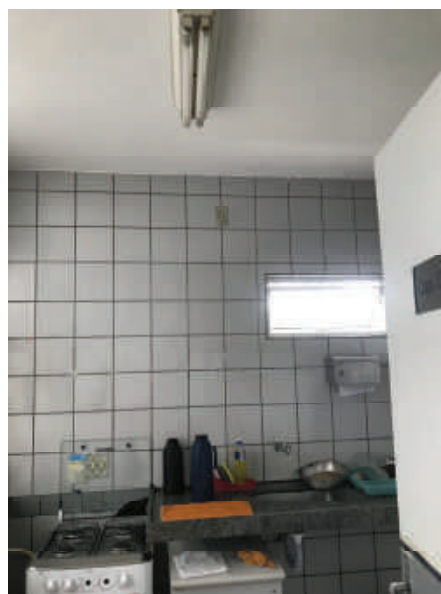
Foto 43 – Piso e revestimentos a serem demolidos e reconstruídos; bancada a ser mantida

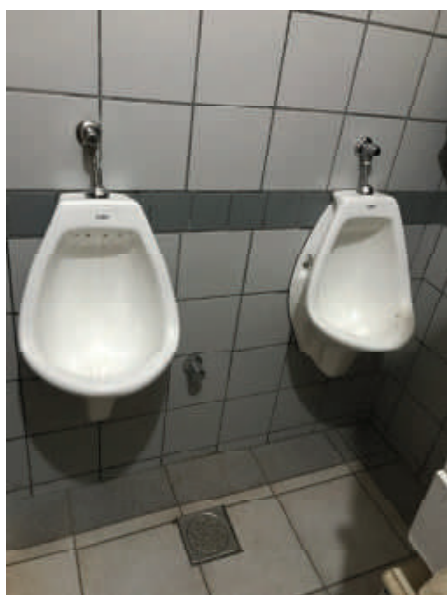
Foto 44 – Piso e revestimentos a serem demolidos e reconstruídos; mictórios a serem demolidos e reinstalados novas peças

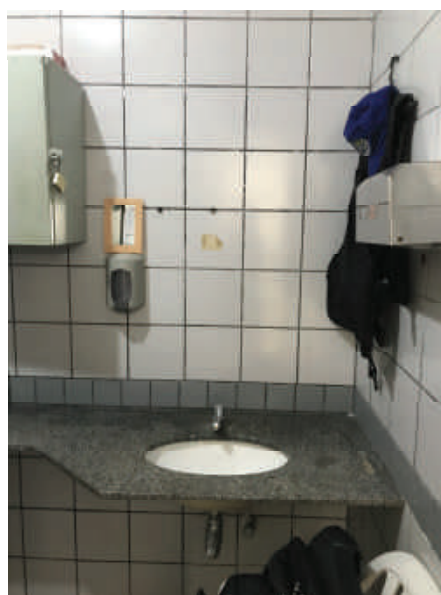
Foto 45 – Banheiros de servidores Bloco II – Demolição de pisos, revestimentos e divisórias com instalação/assentamento de novos acabamentos; instalação de espelho e novos acessórios; bancada com lavatório a ser mantida e instalado rodamão

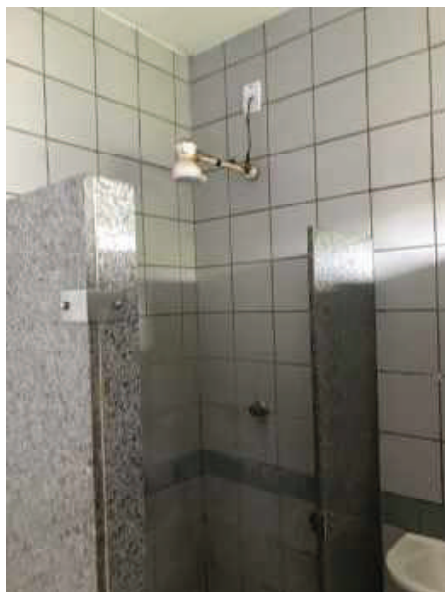
Foto 46 – Serviço bloco II – Demolição de pisos e revestimentos, divisórias, troca de louças (bacias sanitária, lavatório, chuveiro)

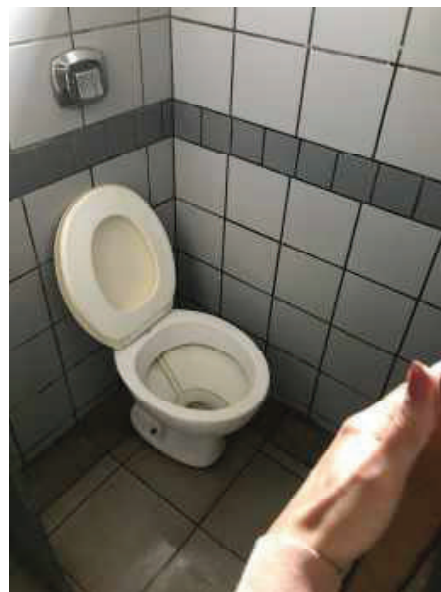
Foto 47 – Serviço Bloco II – Demolição de piso, revestimento, divisórias, louças e portas de madeira para instalação /assentamentos de novos acabamentos

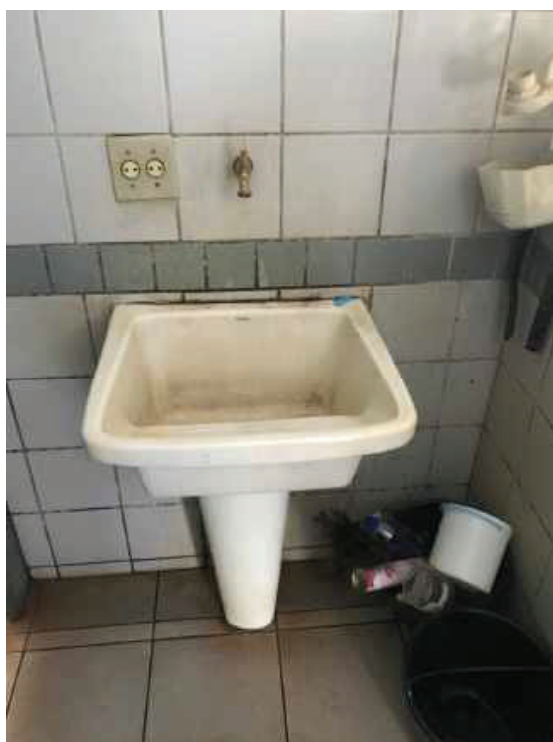
Foto 48 –Serviço Bloco II – Troca revestimentos, tanque e instalação de novo sifão

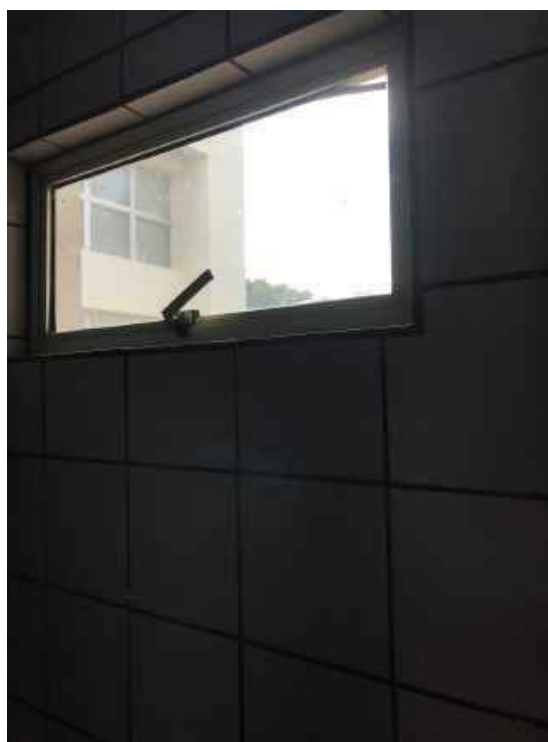
Foto 49 –Serviço Bloco II – Troca de borrachas EPDM e instalação de grades na face interna da esquadria

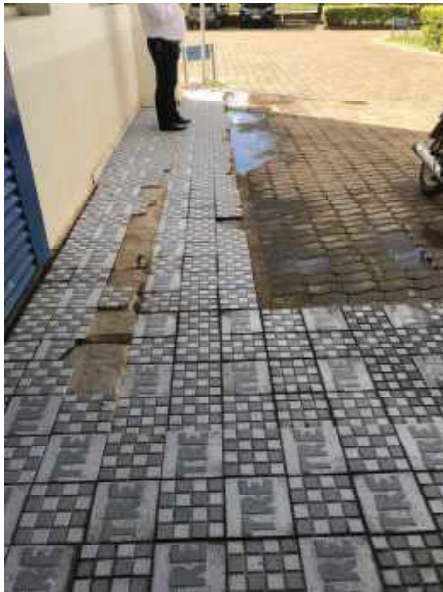
Foto 50 – Depósito de urnas – Recomposição da calçada – Peças em falta devem ser complementadas e quebradas deverão ser substituídas

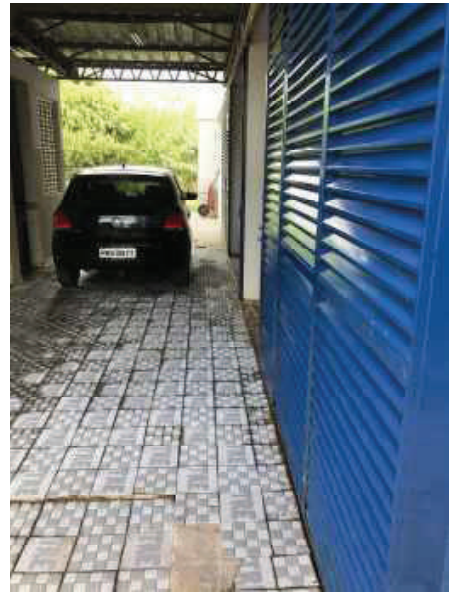
Foto 51 – Portão do depósito de urnas – Bloco III – Restauração da base do portão e nova pintura a ser executada

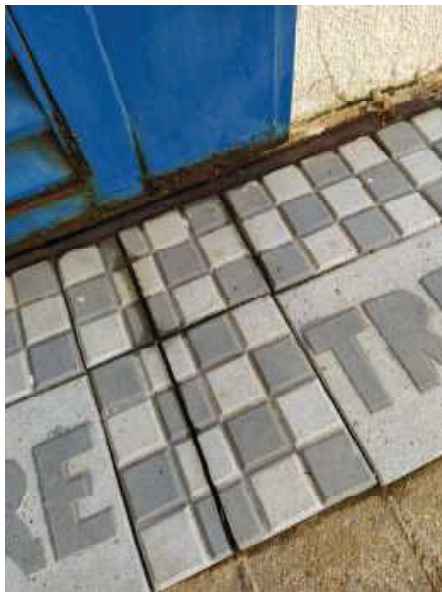
Foto 52 – Portões do depósito de urnas e arquivo no Bloco III – Parte do portão a ser removida e recomposta, Prancha 08/12 (arquitetura)

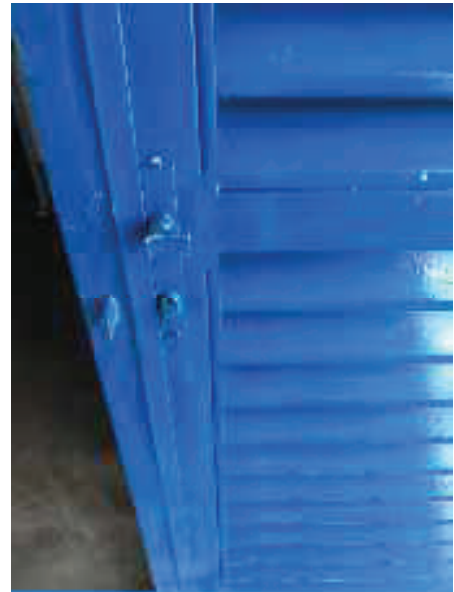
Foto 53- Portões do depósito de urnas e arquivo no bloco III – Maçanetas a serem substituídas

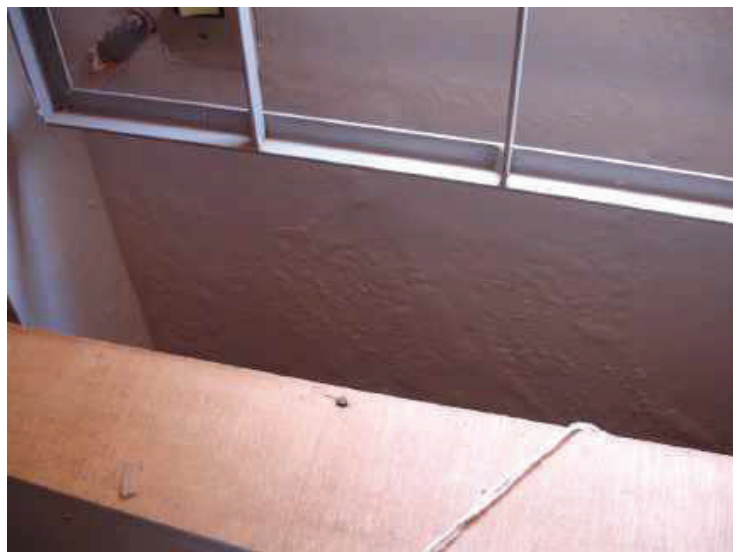
Foto 54 – Depósito de urnas – Remoção de reboco e tratamento da umidade ascendente. Pintura de paredes e das grades existente

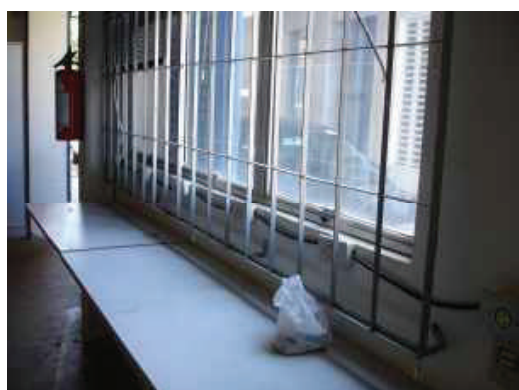
Foto 55 – Bancada de testes de urnas, no Bloco III, a ser demolida e instalada nova bancada em MDF com suporte por mãos francesas em perfil “T”

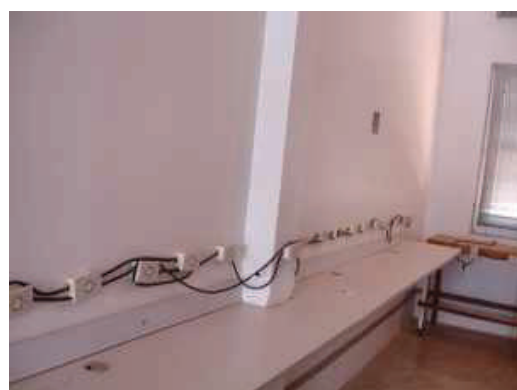
Foto 56 – Instalações elétricas a serem removidas e executada nova instalação conforme projeto elétrico

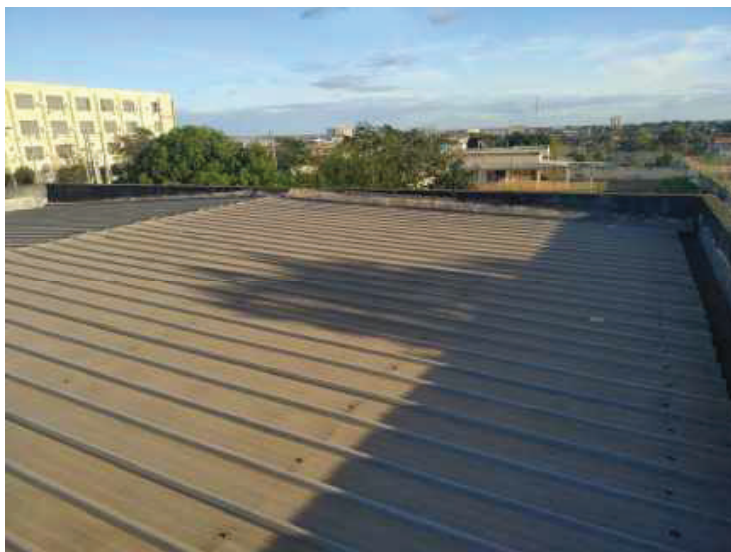
Foto 57 – Bloco III – Depósito de urnas – Acréscimo de altura da platibanda, instalação de chapim de concreto, instalação de telha galvalume. Aplicação de textura acrílica nas cores indicadas em projeto nas faces internas e externas.
