**TRIBUNAL REGIONAL ELEITORAL DE GOIÁS**  
Secretaria de Administração e Orçamento  
Coordenadoria de Engenharia e Infraestrutura  
Seção de Obras e Projetos

## **ANEXO I**

Registro fotográfico – situação atual  
sanitários e plenário

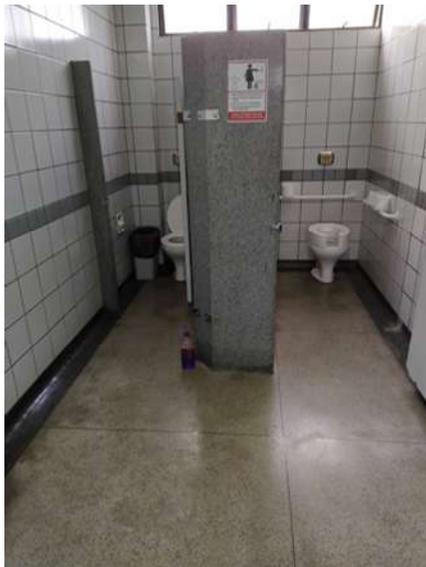
Foto 1 – Vista dos boxes acessível e comum – Divisórias, bacias sanitárias, acabamentos de válvulas e base (no sanitário acessível) a serem removidos, descartados e instaladas novas peças.

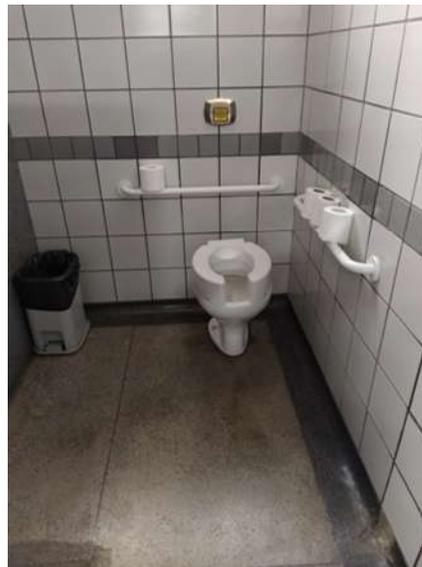
Foto 2 – Box acessível – Bacia sanitária e assento a serem removidos, barras a serem removidas e armazenadas para posterior instalação, juntamente com nova barra de 70 cm na vertical

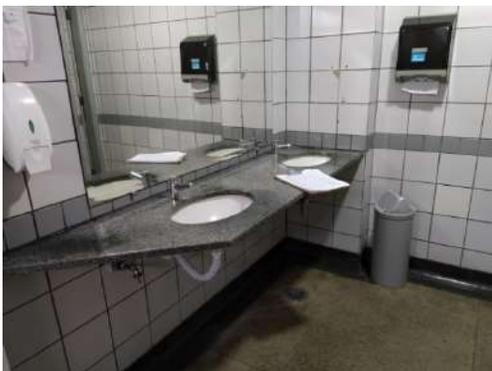
Foto 3 – Bancada a ser removida e descartada, assim como acessórios (saboneteiras e papeleiras), sendo instaladas nova bancada de granito, novo espelho e acessórios. Sifão será padronizado – único modelo – metálico acabamento cromado.

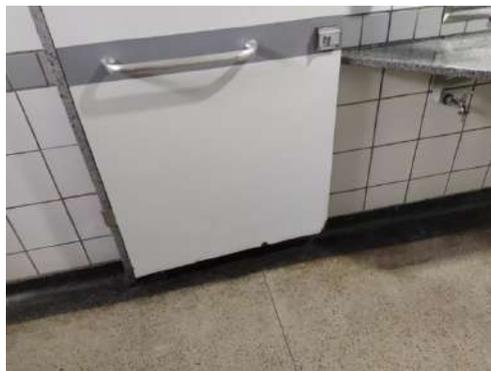
Foto 4 – Porta do gabinete acessível a ser removida e descartada, barra de apoio removida e armazenada para posterior instalação em nova porta de alumínio a ser fornecida e instalada.

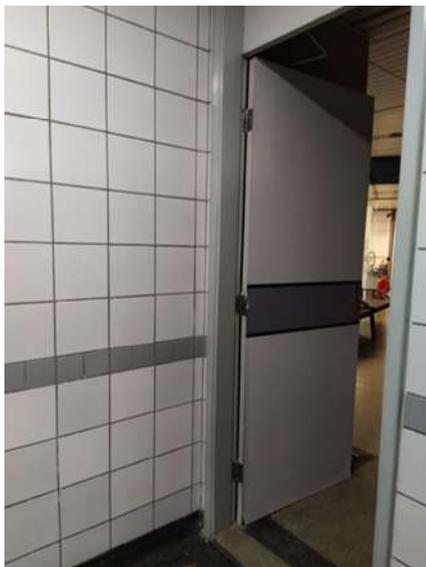
Foto 5 – Porta de acesso ao sanitário a ser substituída por porta de madeira com chapa anti-impacto na base, em alumínio, de 40 cm de altura e barra de apoio na face interna a 10 cm da dobradiça. Bandeirola a ser removida e vedado o vão acima da porta, assim como executado acabamento em porcelanato na face interna e em quartzito na face externa. Porta com largura útil de 80 cm.

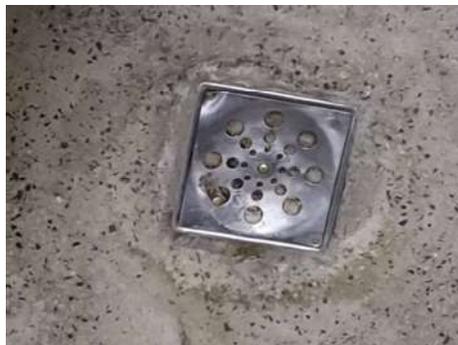
Foto 6 – Acabamento de caixa sifonada a ser substituído por peça metálica

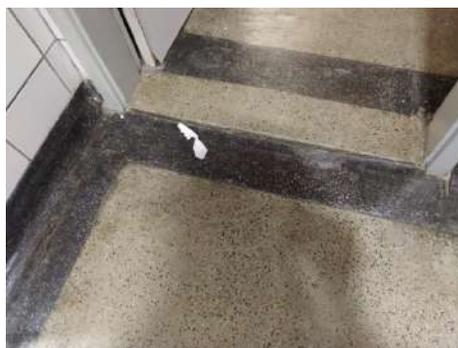
Foto 7 – Desnível a ser vencido por meio de plano rampado em granito verde uba tuba, ligando o nível externo ao nível interno. Deverá ser instalada também soleira no vão da porta.

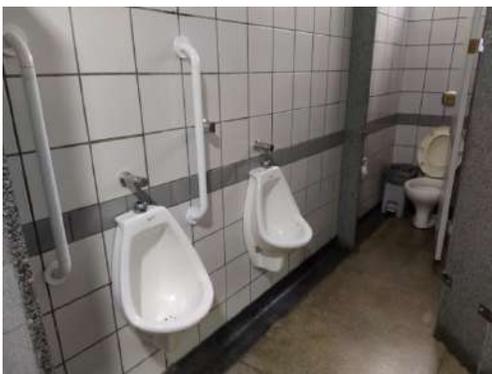
Foto 8 – Mictórios a serem removidos e descartados, sendo reinstalado novo mictório no ponto posicionado à esquerda. Barras de apoio a serem removidas e armazenada a barra que não estiver com sinais de oxidação e bolhas na pintura. Ponto do mictório remanescente deverá ser isolado. Estimativa de barras a serem substituídas/complementadas na Tabela 1 do memorial.

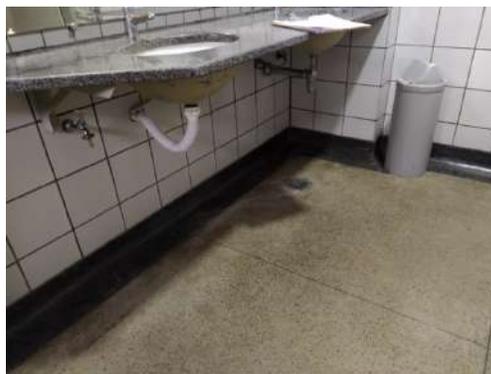
Foto 9 – Bancada a ser removida e descartada, devendo ser instalada nova bancada e rodapiê (no perímetro da bancada junto à parede, formando L) em granito verde uba tuba. Ponto do lavatório próximo à parede deverá ter instalação de água e de esgoto ajustados, seguindo desenho da nova bancada. Deve ser instalado novo espelho da largura da bancada e altura até o forro de gesso.

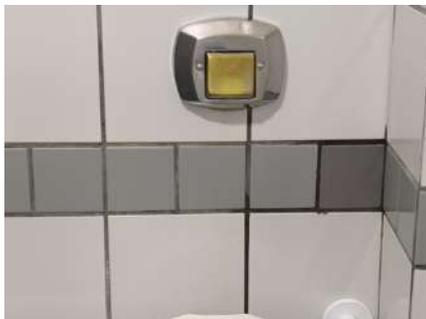
Foto 10 – Acabamento da válvula de descarga a ser substituído. No box comum, válvula com acabamento cromado, base clássica da docol e no box acessível acabamento cromado da marca DECA linha Hydra Eco conforto juntamente com a base, de modo a garantir o perfeito funcionamento do sistema de descarga

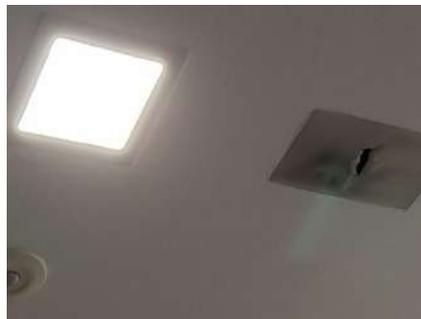
Foto 11 – Luminárias existentes serão removidas e instalados painéis de LED de 29.5 x 29.5 cm. Na sequência, deverá ser executada pintura com tinta látex PVA, cor branco neve.

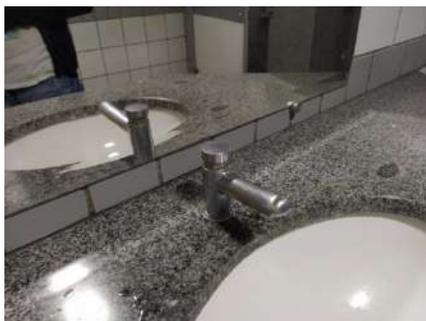
Foto 12 – Torneira existente a ser removida, armazenada para posterior instalação, após execução da bancada com lavatórios e demais instalações.

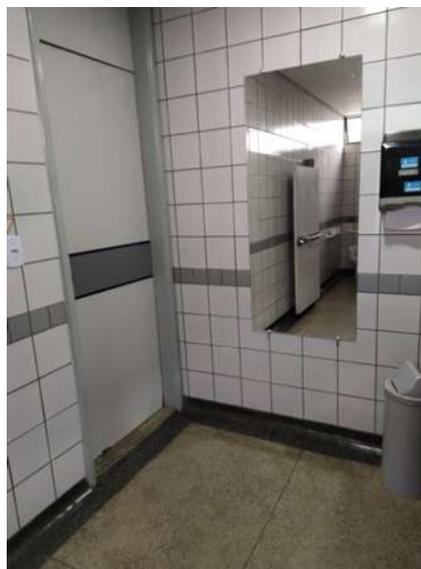
Foto 13 – Piso e revestimento a serem demolidos e executados novos revestimentos em porcelanato, seguindo as especificações contidas no projeto e no memorial descritivo.

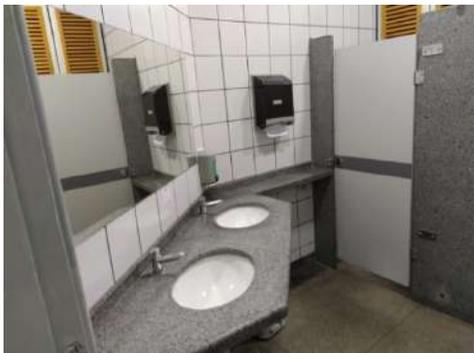
Foto 14 – Bancada, espelho, divisórias, bacias sanitárias, piso, revestimento e paredes a serem demolidos e executados novas paredes em gesso- placa verde, revestimentos e acabamentos conforme projeto e especificações contidas no memorial descritivo.

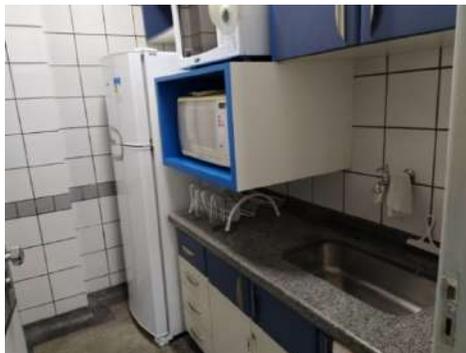
Foto 15 – Bancada, revestimento e armários a serem demolidos e executada nova bancada com cuba em aço inox e armários, seguindo projeto arquitetônico, e especificações do memorial descritivo.

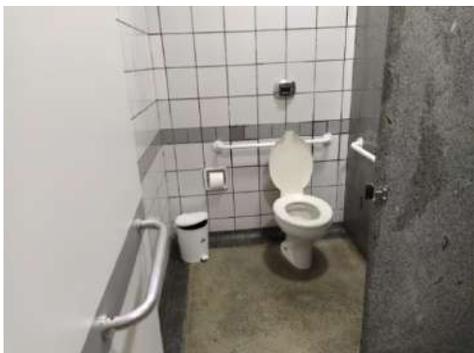
Foto 16 – Box acessível – Bacia sanitária e assento a serem removidos e descartados, barras a serem removidas e armazenadas para posterior instalação, juntamente com nova barra de 70 cm na vertical, seguindo novo layout apresentado no projeto arquitetônico.

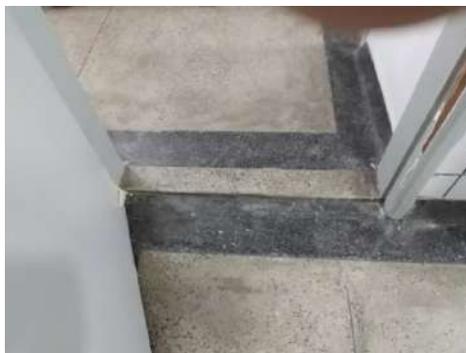
Foto 17 – Desnível de piso a ser eliminado por meio de cama de regularização com impermeabilização com sikatop -100, para posterior assentamento do piso e rodapés em granito branco dallas

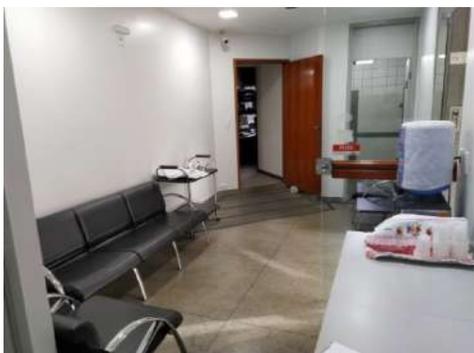
Foto 18 – Estar juizes – piso em granitina a ser demolido e apicoado para assentamento de piso em granito branco dallas, conforme paginação de projeto. Paredes a receberem papel de parede e pintura com tinta acrílica na cor especificada – Suvinil ou equivalente, acabamento acetinado.

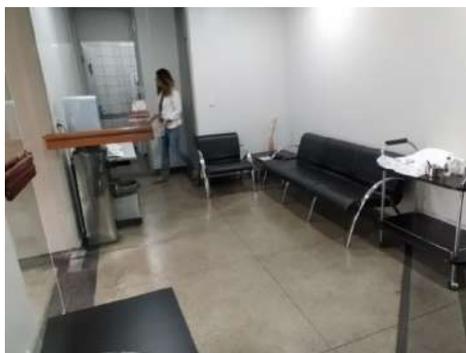
Foto 19 – Estar juizes e áreas de apoio – Banheiros e copa com paredes a serem demolidas e construídas em gesso acartonado- placa verde, espessura de 16,5 cm. Piso e rodapé a ser demolido e substituído por granito branco dallas, iluminação a ser removida e substituída conforme projeto de arquitetura – Prancha 03/05, finalizando com pintura de teto sobre massa PVA.

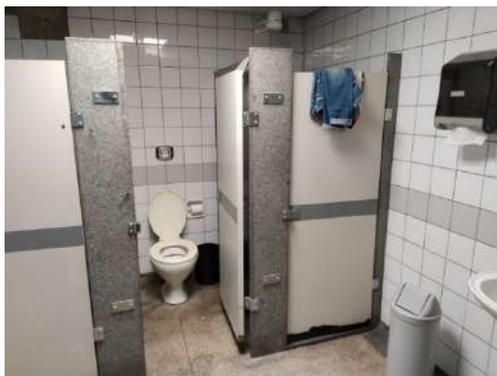
Foto 20 – Revestimentos, louças, metais e divisórias a serem demolidas e substituídas por novas peças. Divisórias em granito verde ubatuba, portas em alumínio anodizado na cor natural, piso em porcelanato seguindo as especificações deste memorial e do Projeto – Pr.04/05

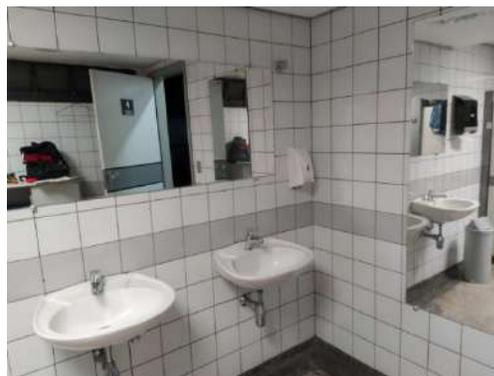
Foto 21 – Bancada e espelho a serem demolidos e substituídos por bancada com rodapiê em granito verde ubatuba com cuba de embutir na cor branco, espelhos acima da bancada e na lateral a substituir por espelhos de 4mm, com bisotê de 2,5 cm – Pr.04/05, forro de gesso com pintura látex PVA na cor branco neve sobre massa PVA

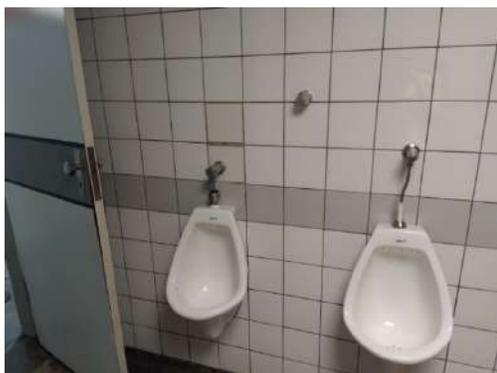
Foto 22 – Mictórios a serem removidos, descartados e substituídos por novas peças. Revestimento a ser demolido e assentado novo revestimento conforme especificações. Acabamentos a serem removidos – registro de pressão dos chuveiros. Portas a serem demolidas e instalada porta metálica, conforme projeto e especificações.

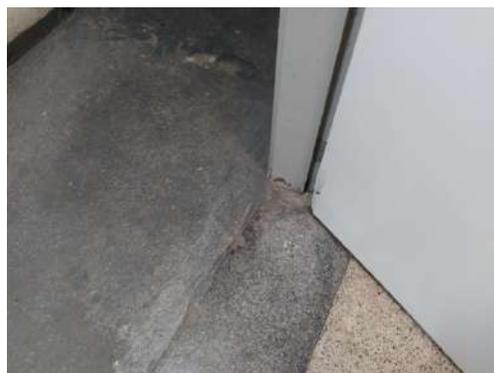
Foto 23 – Piso a ser demolido, assentado novo piso em porcelanato e soleira em granito verde ubatuba
