## ANEXO I – MEMORIAL DESCRITIVO – REGISTRO FOTOGRÁFICO VALPARAÍSO

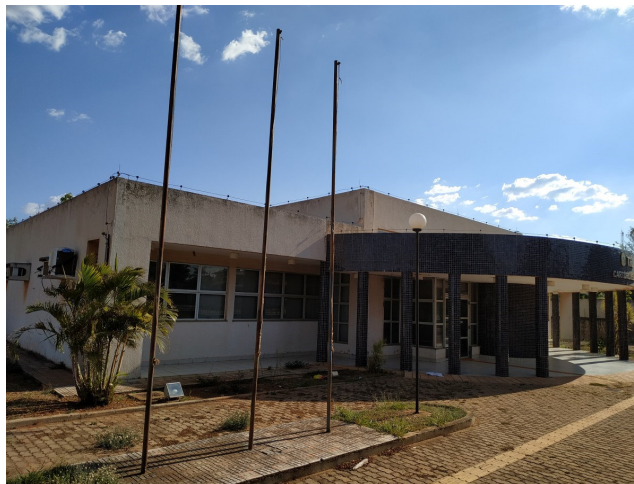
Foto 01 – Fachada frontal – Cartório Eleitoral de Valparaíso \_ Limpeza de pastilhas com água esabão neutro, aplicação de textura acrílica nas fachadas conforme indicação de projeto – Prancha 06/11 de arquitetura. Aplicação de manta líquida no topo da platibanda circular.

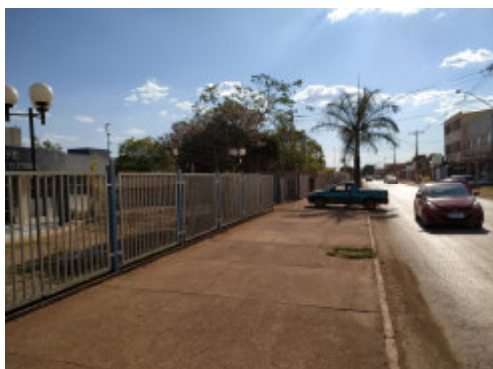
Foto 02 – Rua 60 – Passeio da divisa frontal e acesso de veículos a serem modificados para abrigar estacionamento externo e acesso de pedestres

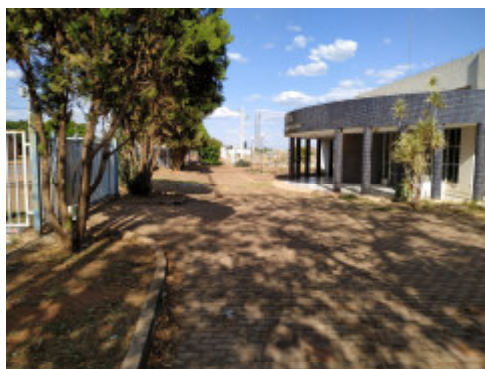
Foto 03 – Área interna do cartório – Acesso de veículos a serem modificados para abrigar estacionamento externo e acesso de pedestres – Portão de veículos a ser modificado. Todo o gradil deverá receber nova pintura em esmalte sintético.

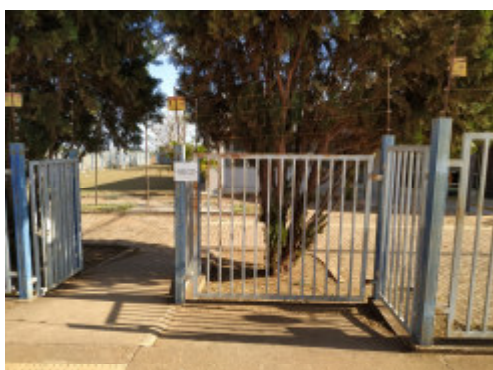
Foto 04 – Acesso de pedestres atual – Local onde deverá ser construído parte do estacionamento externo.

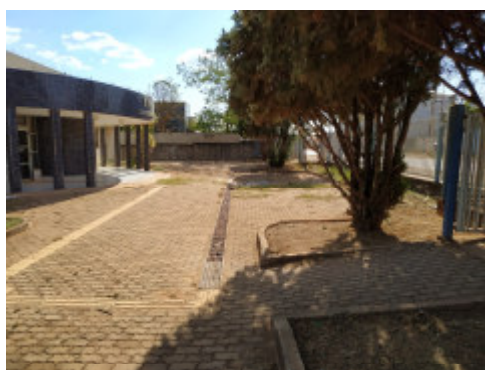
Foto 05 – Área interna do cartório – Espaço onde serão implantados o estacionamento externo, a escada e rampa para acesso de pedestres.

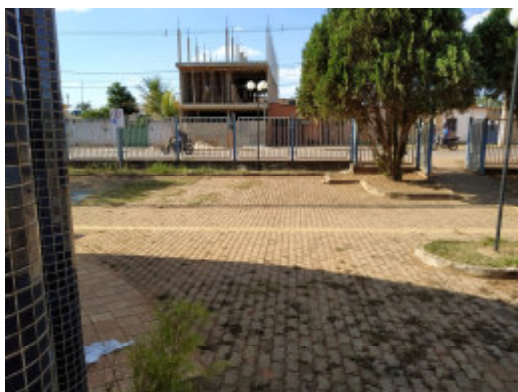
Foto 06 – Vista para Rua 60 a partir da marquise circular do Cartório – Local onde serão implantados o estacionamento externo e novo acesso de pedestres

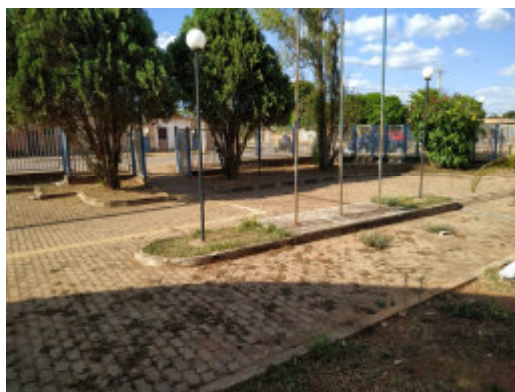
Foto 07 – Atual acesso de pedestres a ser demolido – Árvores de pequeno porte a serem removidas.

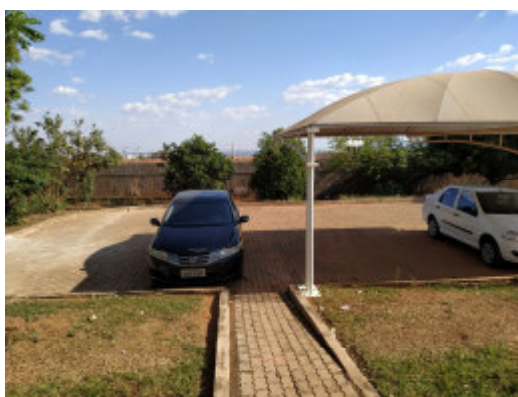
Foto 08 – Estacionamento interno – Construção de rampa de ligação entre níveis diferentes

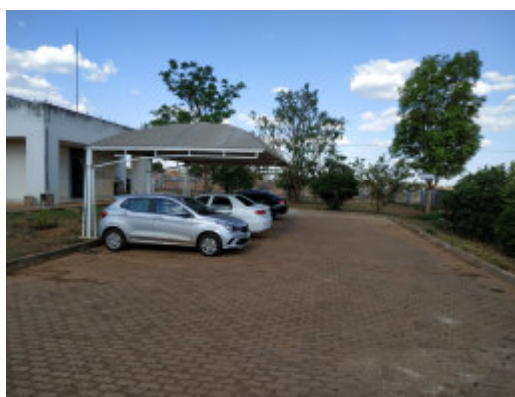
Foto 09 – Estacionamento interno – Vagas serão delimitadas por meio de sinalização horizontal. Instalação de placa de sinalização.

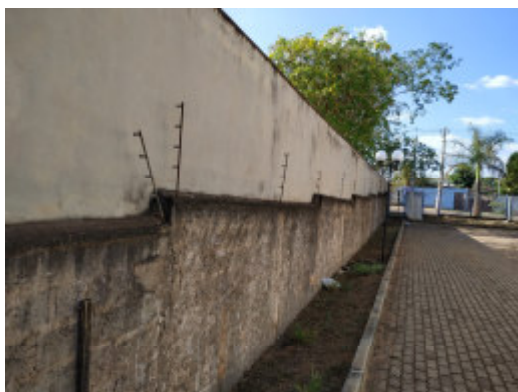
Foto 10 – Chapisco existente deverá ser removido (80cm abaixo do topo do muro), executado novo chapisco com aditivo impermeabilizante e executada pintura na cor cimento. O chapim existente deverá ser lavado com jato de água sob pressão e, se necessário, limpar com solução de hipoclorito de sódio.

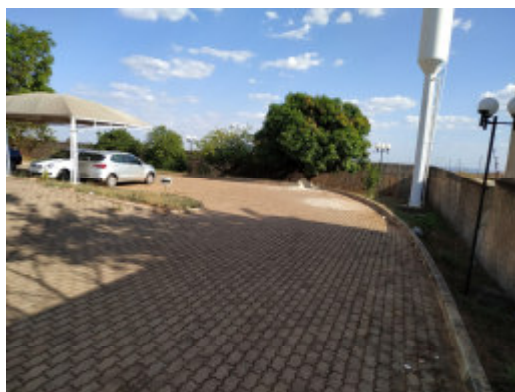
Foto 11 – Todo o muro lateral deverá receber o tratamento descrito na foto 10. O remanescente do muro lateral, assim como o muro de fundos deverá receber chapim pré-moldado de concreto. Muros e chapins deverão ser pintados na cor cimento.

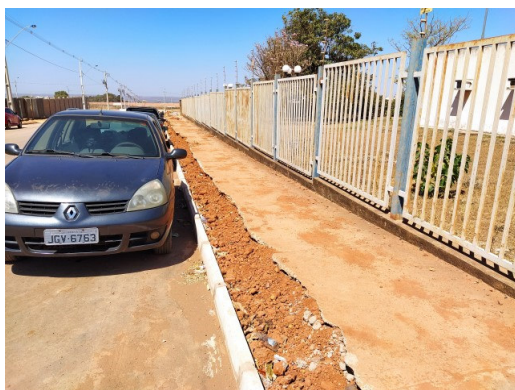
Foto 12 – Piso do passeio existente a ser demolido, executado desaterro, compactação e novo piso em concreto,  $e=7$  cm. Ao lado da mureta do gradil, deverá ser executado arrimo conforme desnível resultante e detalhes de projeto específico.

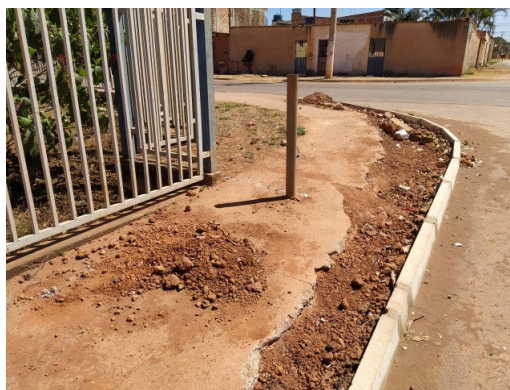
Foto 13 – Piso do passeio existente a ser demolido, executado desaterro, compactação e novo piso em concreto com espessura de 7 cm, juntas de dilatação a cada 2,00m.

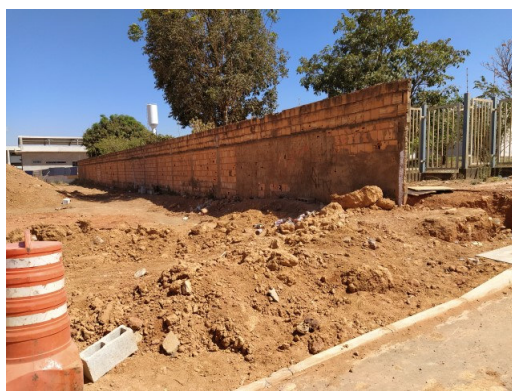
Foto 14 – Face externa do muro a receber chapisco e pintura na cor cimento. Todo o muro deverá receber chapim de concreto que deverá ser rejuntado e pintado.

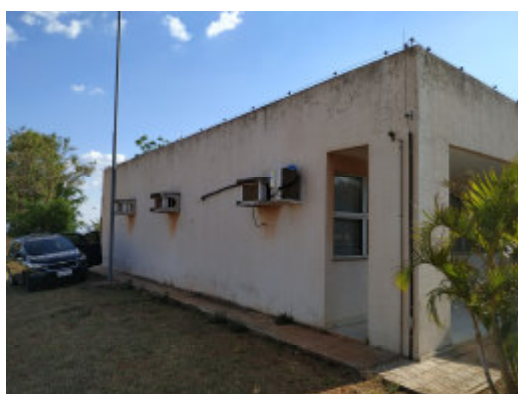
Foto 15 – Bloco I – Fachada lateral - Sistema SPDA e 2 caixilhos de ar condicionado a serem removidos. Os vãos dos caixilhos deverão ser vedados e revestidos. Instalação de chapim de concreto em todas as platibandas.

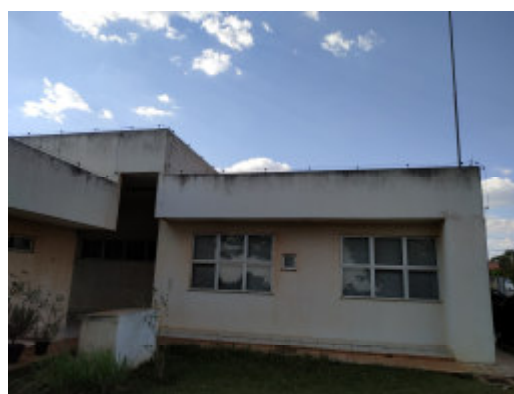
Foto 16 – Bloco I – Fachada posterior - Sistema SPDA a ser removido. Instalação de chapim de concreto em todas as platibandas. Aplicação de textura acrílica em todas as paredes externas.

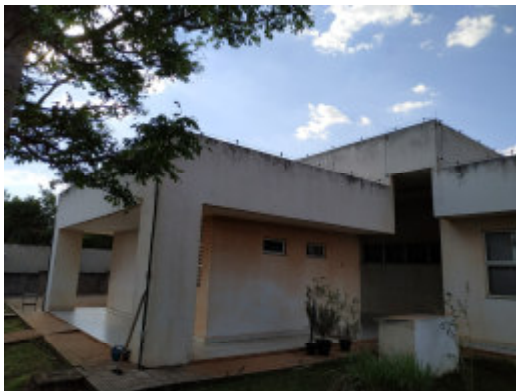
Foto 17- Bloco II – Fachada lateral – Remoção do sistema SPDA e instalação de chapim de concreto a ser rejuntado e pintado na cor concreto.

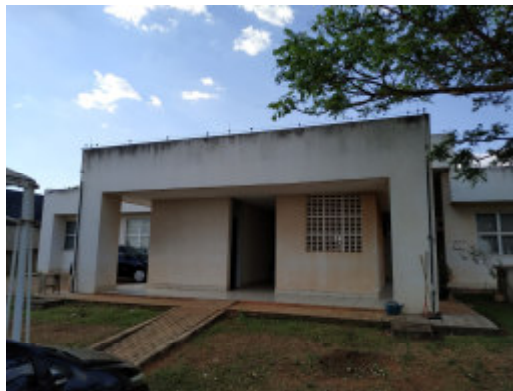
Foto 18- Bloco II – Fachada posterior – Remoção do sistema SPDA e instalação de chapim de concreto com pintura na cor concreto.

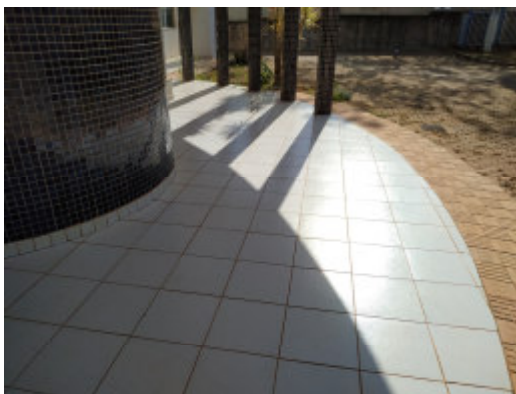
Foto 19 – Bloco I – Acesso ao prédio/ Área da marquise circular - Demolição de piso e execução de piso em granitina. Remoção do rodapé na parede curva e execução de rodapé em granitina.

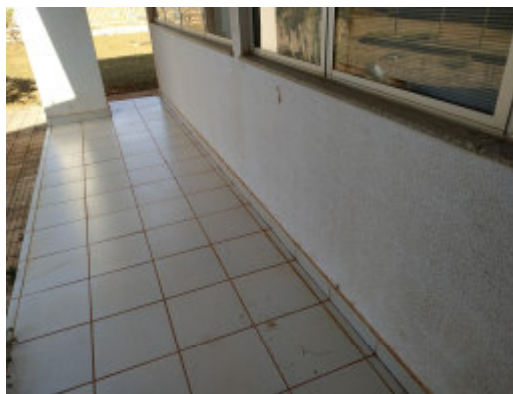
Foto 20 – Bloco I – Marquises laterais - Demolição de piso e rodapé existentes e execução de piso e rodapé em granitina.

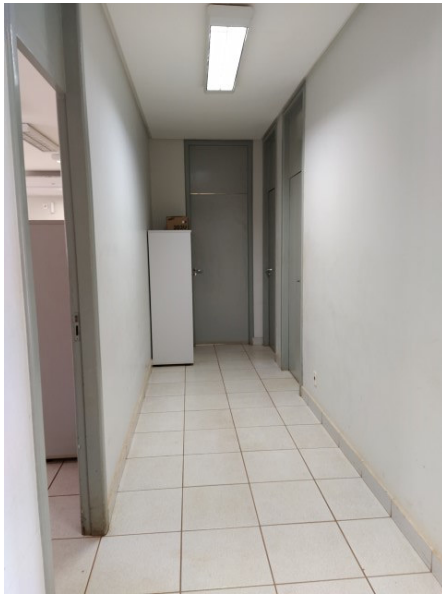
Foto 23 – Bloco I – Circulação para salas administrativas - Paredes de gesso a serem demolidas, juntamente com portas. Piso a ser demolido e executado piso em granitina. Forro de gesso a ser recortado e recomposto no entorno das paredes existentes onde serão construídas novas paredes

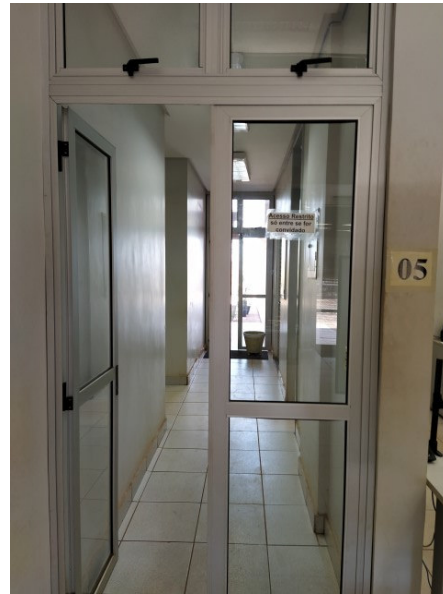
Foto 24 – Bloco I – Circulação para área administrativa - Portas a serem demolidas e construídas novas portas em vidro temperado e metálica.

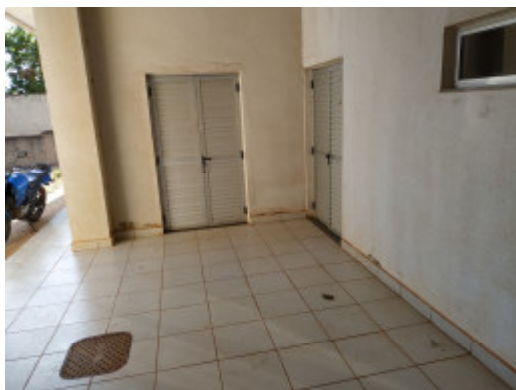
Foto 25 – Bloco I – Circulação entre blocos - Piso a ser demolido e executado novo piso em granitina e em ladrilho hidráulico pré-moldado de concreto, conforme paginação de piso na Prancha 10/11 do Projeto de Arquitetura.

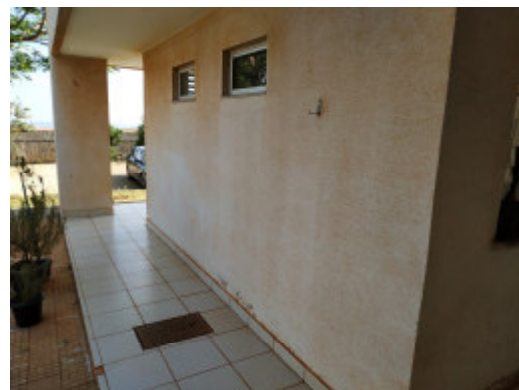
Foto 26 – Bloco II – Circulação lateral - Piso a ser demolido e construído piso em ladrilho hidráulico, juntamente com rodapé. Remoção de textura na base das paredes, aplicação de sikatop 100, e reaplicação de textura na cor cinza inox, cód. C388.

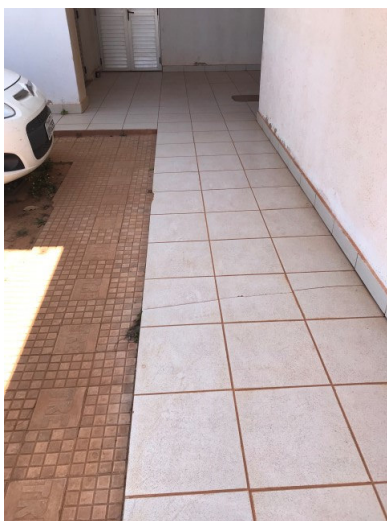
Foto 27 – Bloco II – Circulação lateral - Piso cerâmico a demolir e a ser executado novo piso em ladrilho hidráulico, juntamente com rodapé, conforme paginação contida na Prancha 10/11 de arquitetura. O piso em ladrilho existente deverá ser lavado com jato d'água e sabão neutro, além de substituídas as peças quebradas.

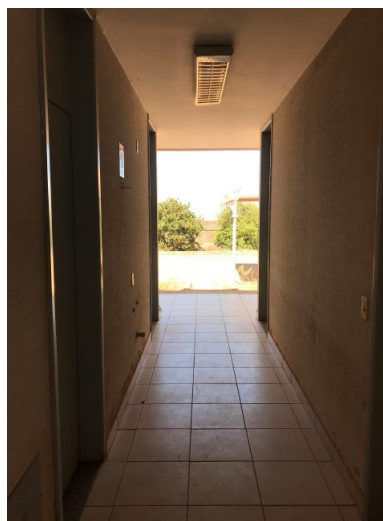
Foto 28 – Bloco II – Circulação - Piso cerâmico a ser demolido e construído piso em granitina, juntamente com rodapé, na circulação central. Portas a serem demolidas, fechados os vãos das bandeiras, executado revestimento na face interna com placas cerâmicas de 20x20cm retiradas do banheiro de uso público.

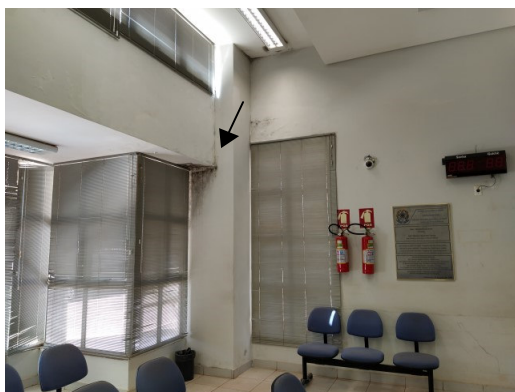
Foto 31 – Área de atendimento - Janela a ser vedada, grades a serem instaladas no requadro das esquadrias, tratamento de pontos de umidade com remoção e recomposição do reboco (argamassa contendo aditivo impermeabilizante) sobre cimento cristalizante, e posterior emassamento e pintura acrílicos.

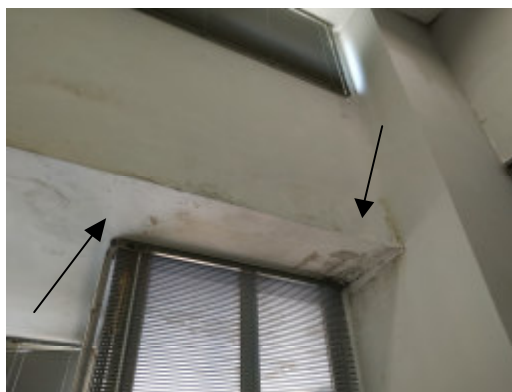
Foto 32 – Área de atendimento - Pontos de umidade a serem tratados. Pontos que apresentem manchas pretas, com reboco apodrecido, deverão ser recompostos com argamassa contendo aditivo impermeabilizante, após aplicação de cimento cristalizante na base, finalizando com emassamento e pintura acrílicos.

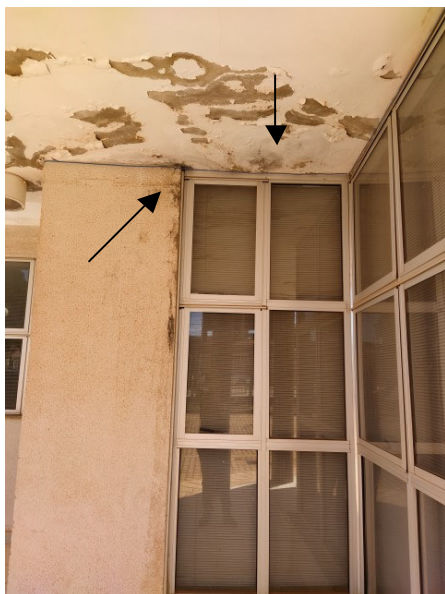
Foto 33 – Marquise circular - pontos de umidade a serem tratados. Pontos que apresentem manchas pretas, onde o reboco estiver apodrecido, deverão ser recompostos com argamassa contendo aditivo impermeabilizante, após aplicação de cimento cristalizante na base, finalizando com emassamento e pintura acrílicos.

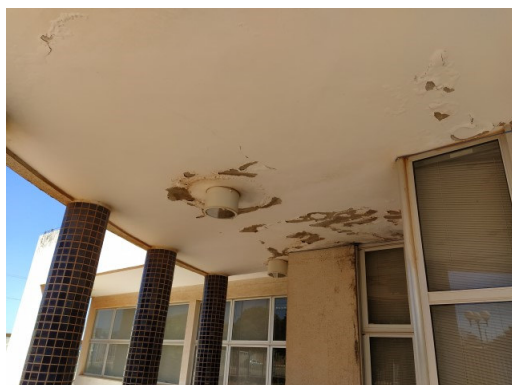
Foto 34 – Marquise circular - pontos de umidade a serem tratados. Áreas que apresentem manchas pretas, onde o reboco estiver apodrecido, deverão ser recompostas com argamassa contendo aditivo impermeabilizante, após aplicação de cimento cristalizante na base, finalizando com emassamento e pintura acrílicos.

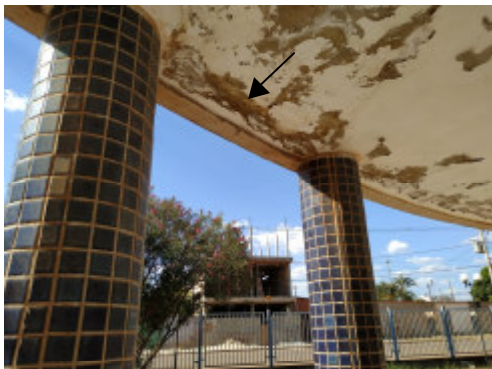
Foto 35 – Bloco I – Laje de forro da marquise circular – Remoção de reboco e recomposição, conforme indicação de planta de forro, após aplicação de cimento cristalizante. Remoção de acabamento, novo emassamento e pintura acrílicos em toda a laje.

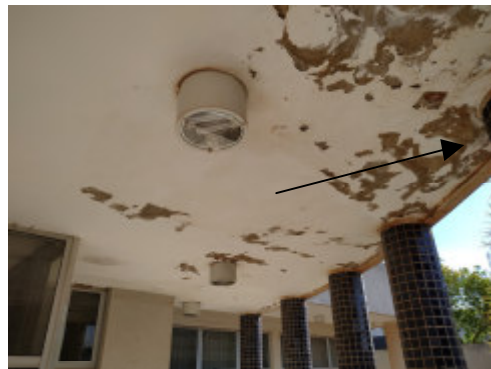
Foto 36 – Bloco I – Laje de forro da marquise circular – Remoção de reboco e recomposição, conforme indicação de planta de forro, após aplicação de cimento polimérico. Remoção de acabamento, novo emassamento e pintura acrílicos. Substituição de luminárias.

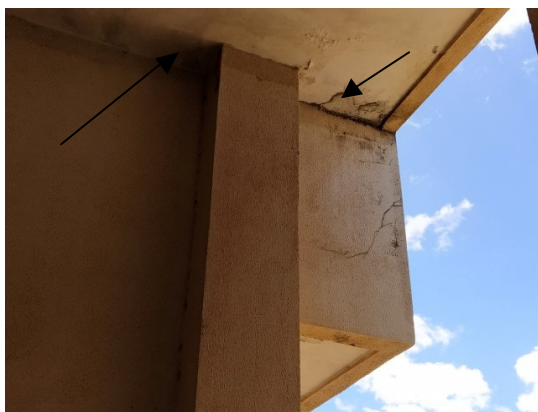
Foto 37 – Blocos I – Circulação - Tratamento de pontos de umidade com recomposição de reboco, aplicação de cimento cristalizante, reboco com argamassa contendo aditivo impermeabilizante, emassamento e pintura acrílicos.

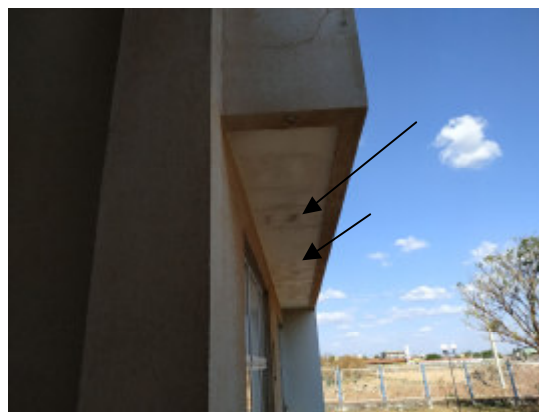
Foto 38 – Bloco I – Marquises laterais (projeção platibandas da fachada posterior) - Áreas com manchas de umidade e bolor a serem removidas, superfície lixada, emassada e pintada com massa e tinta acrílicas.

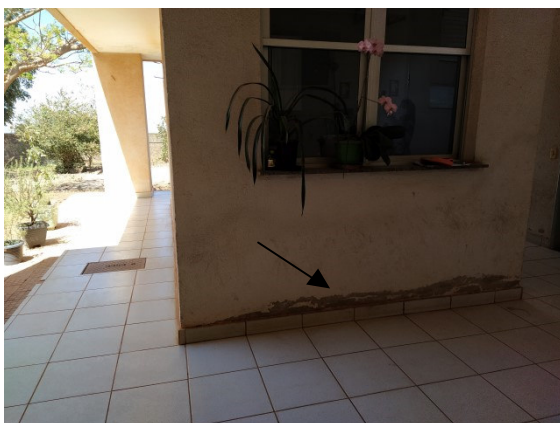
Foto 39 – Bloco II – Remoção da textura na base das paredes até a altura de 70 cm, aplicação de Sikatop 100 e aplicação de textura acrílica na cor cinza inox, Suvinil ou equivalente, Cód. 388.

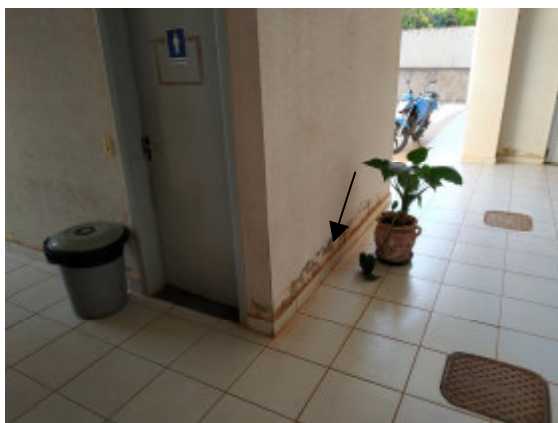
Foto 40 – Bloco II – Remoção da textura na base das paredes até a altura de 70 cm, aplicação de Sikatop 100 e de textura acrílica na cor cinza inox, Suvinil ou equivalente, Cód. 388.

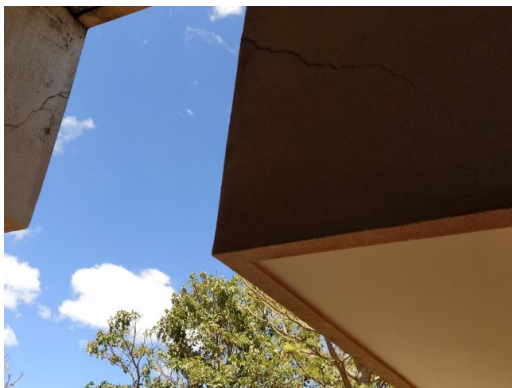
Foto 41 – Bloco I e II – Trincas nas platibandas a 45° deverão ser tratadas por meio de grampeamento, reconstituído reboco e acabamento em textura acrílica.

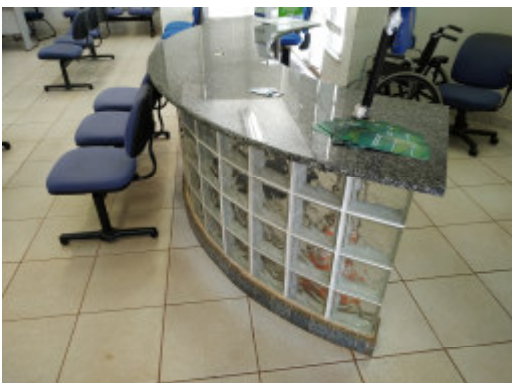
Foto 43 – Bloco I - Atendimento - Balcão em tijolo de vidro a ser demolido e construído novo balcão em alvenaria no local indicado em projeto. Na parede curva deve ser instalado rodamão de 20 cm, na altura de 80 cm.

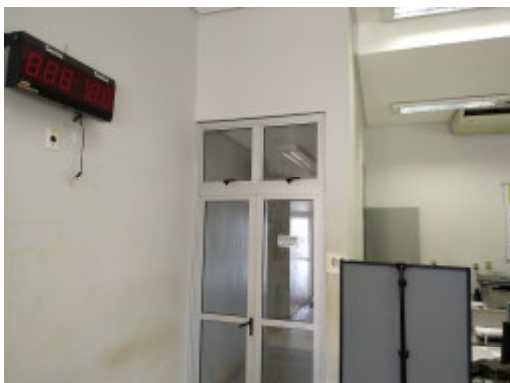
Foto 44 – Bloco I – Atendimento - Remoção de porta existente e instalação de porta em vidro temperado com uma folha móvel. Execução de pintura interna com tinta acrílica na cor branco gelo.

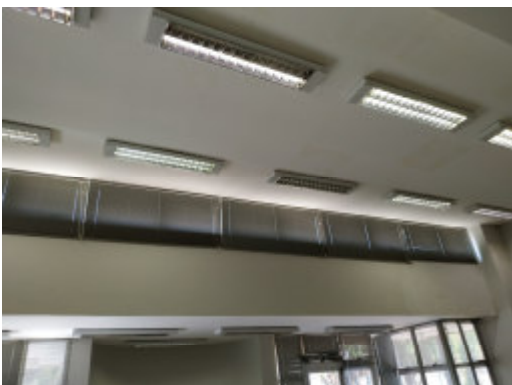
Foto 45 – Bloco I – Atendimento – Janela a ser vedada, com vão a ser fechado com blocos cerâmicos. Forro de gesso a ser complementado (Área junto à janela vedada – ver planta de forro – Prancha 10/11). Luminárias a serem mantidas. Grades a serem instaladas em portas e janelas.

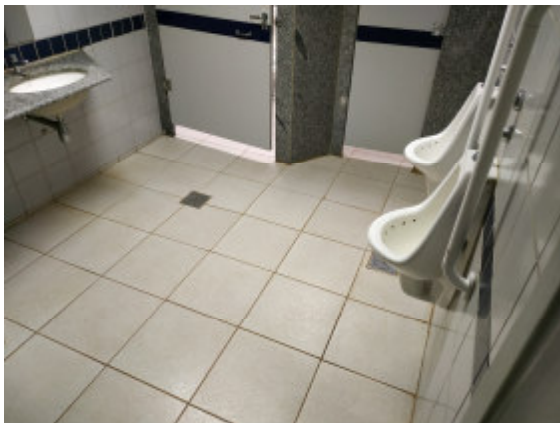
Foto 47 – Bloco I – Sanitário de uso público - Piso, divisórias, revestimento, portas, mictórios, espelhos, porta principal, bacia sanitária do gabinete acessível a serem demolidos. Reconstrução de todos os revestimentos e acabamentos do sanitário: portas em alumínio, piso em porcelanato, divisórias em granito, espelhos cristal com 4mm. Baras ao lado dos mictórios serão removidas e reinstaladas nos gabinetes acessíveis.

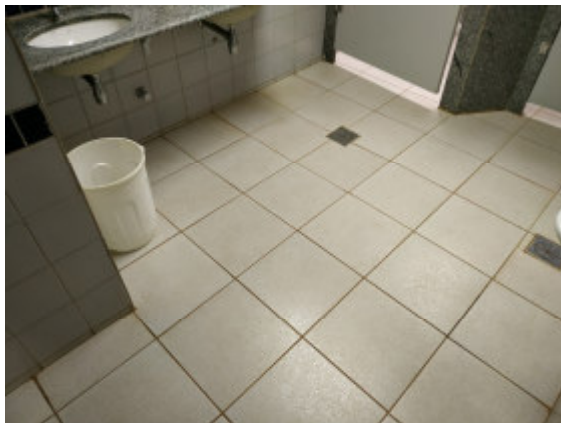
Foto 48 – Bloco I – Sanitário de uso público - iso, divisórias, revestimento, portas, mictórios, espelhos, porta principal, bacia sanitária do gabinete acessível a serem demolidos. Reconstrução de todos os revestimentos e acabamentos do sanitário. Bancada com lavatórios a ser removida e reinstalada em altura indicada em projeto, Prancha 08/11. Sifões a serem substituídos, torneiras a serem substituídas por peças com acionamento tipo alavanca, tampas das caixas e ralos a serem trocadas.

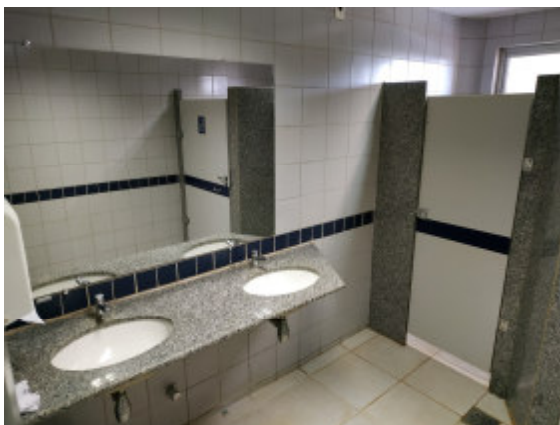
Foto 49 – Bloco I – Sanitários de uso público – Revestimentos a serem demolidos, divisórias, portas, sifões e torneiras (com reinstalação das torneiras nos sanitários do Bloco II e lavabo). Bancada deverá ter altura de instalação alterada para 80cm. Válvulas dos lavatórios deverão ser trocadas.

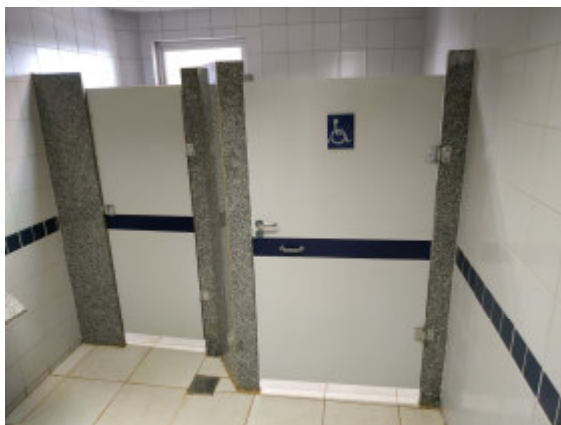
Foto 50 – Bloco I – Sanitários de uso público – Revestimentos – piso e parede – serão demolidos com seleção de peças do revestimento para assentamento nas áreas do Bloco II em que serão fechadas as bandeiras. Pintura de teto com tinta látex PVA na cor branco neve sobre laje.

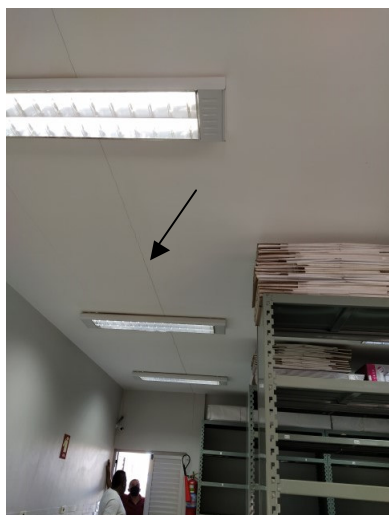
Foto 53 – Bloco I – Galpão de urnas – Trinca na laje e na parede do depósito a serem abertas, aplicado PU, fita telada de poliéster para posterior emassamento e pintura.

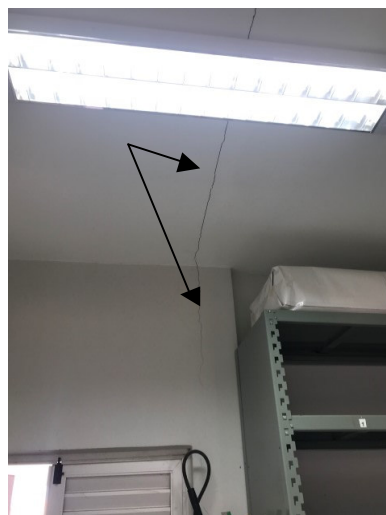
Foto 54 – Bloco I – Galpão de urnas – Trinca na laje e na parede do depósito a serem abertas, aplicado PU e fita telada de poliéster para posterior emassamento e pintura.

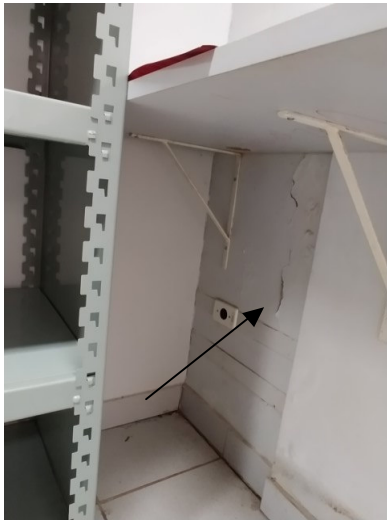
Foto 55 – Remoção de revestimento danificado no canto de parede do depósito de urnas. Remoção de todo o revestimento com descolamento e com sinais de umidade, aplicação de Sikatop 100, em 3 demãos, e posterior emassamento e pintura acrílicos.

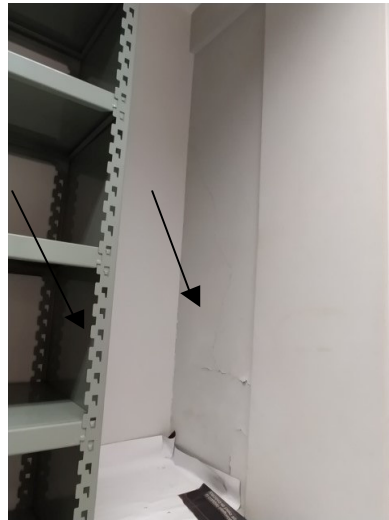
Foto 56 – Remoção de revestimento danificado no canto de parede do depósito de urnas. Remoção de todo o revestimento com descolamento e com sinais de umidade, aplicação de Sikatop 100 e posterior emassamento e pintura acrílicos.

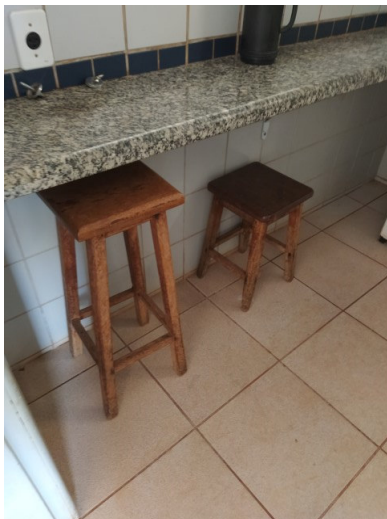
Foto 57 – Bloco II – Copa – Piso a ser demolido e executado novo piso em porcelanato, dimensões de 60x60 cm. Revestimento de parede a ser mantido e todas as tomadas a serem substituídas.

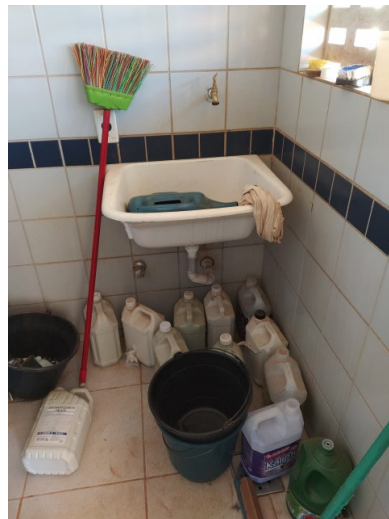
Foto 58 – Bloco II – Área de serviço – Piso a ser demolido e executado novo piso em porcelanato. Revestimento de parede a ser mantido. Tanque e torneira a serem substituídos. Cobogós a serem pintados na cor branco gelo.

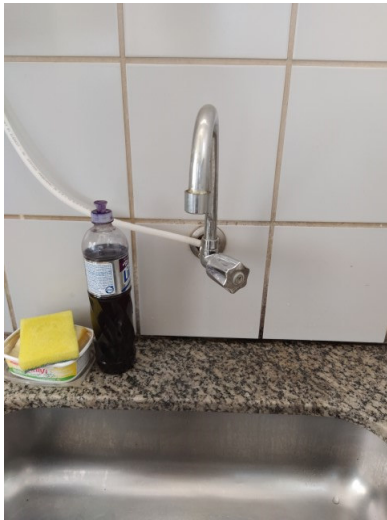
Foto 59 – Bloco II – Copa - Torneira da copa a ser substituída, por torneira de parede, com bica horizontal, marca Docol ou equivalente.

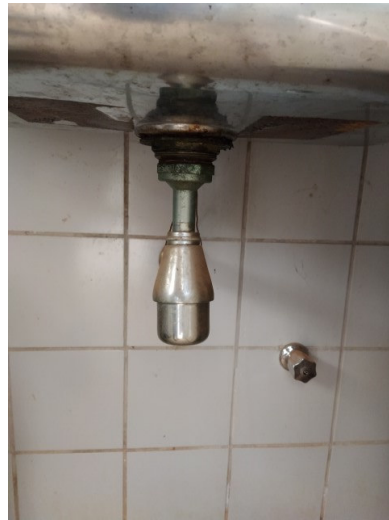
Foto 60 – Bloco II – Copa – Sifão e válvula da cuba da copa a serem substituídos. Sifão metálico, rígido e válvula americana, metálica.

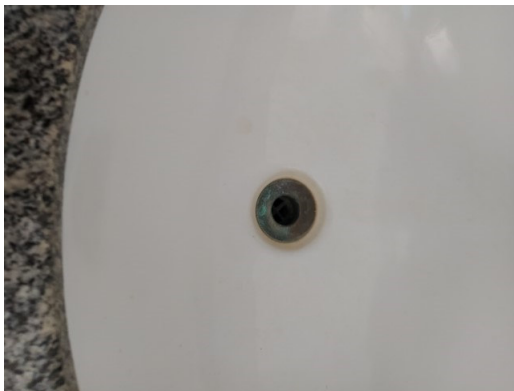
Foto 61 – Bloco II – Sanitários de uso público e de uso de servidores– Troca de válvula de lavatórios. Válvula metálica.

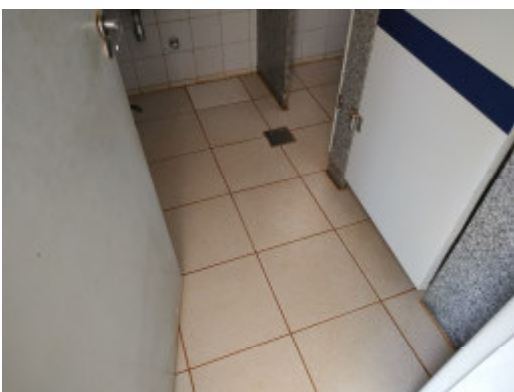
Foto 63– Bloco II – Sanitários de uso de servidores – Troca de piso, troca de porta principal de acesso com vedação de bandeira em alvenaria e execução de verga, troca de portas de acesso à gabinetes sanitários por portas de alumínio.

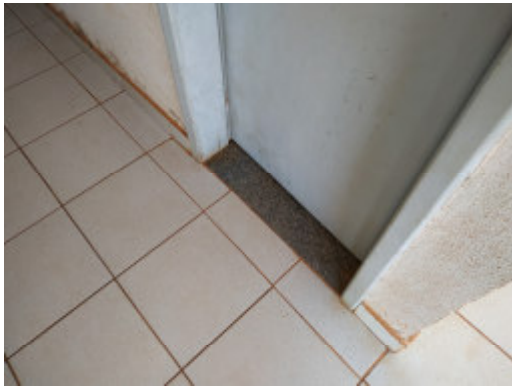
Foto 65 – Bloco II – Piso a ser demolido e construído, piso em granitina. Portas a serem demolidas e construídas portas e portais metálicos, substituída soleira em granito, aplicada textura acrílica nas paredes.

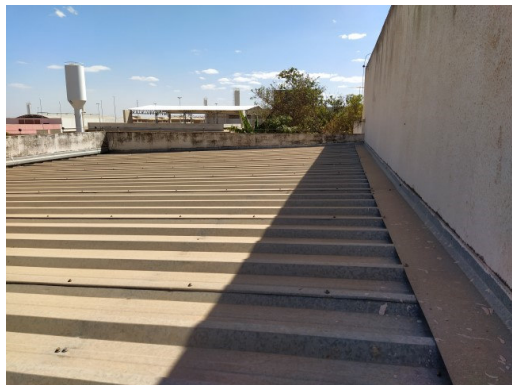
Foto 67 – Bloco I – Ala lateral - Telhado a receber placa de EPS pantografado, instalação de telha galvalume, instalação de novos rufos, aplicação de textura acrílica na cor branco gelo na face interna das platibandas, instalação de chapim pré-moldado de concreto com rejunte e pintura dos mesmos.

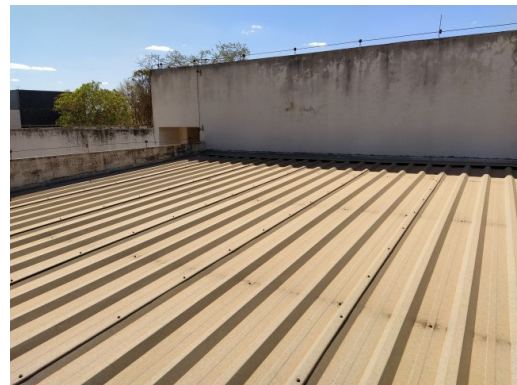
Foto 68 – Bloco I – Ala lateral - Telhado a receber placa de EPS pantografado e telha galvalume sobre o mesmo, instalação de novos rufos, aplicação de textura acrílica na cor branco gelo na face interna das platibandas, instalação de chapim pré-moldado de concreto com rejunte e pintura dos mesmos.

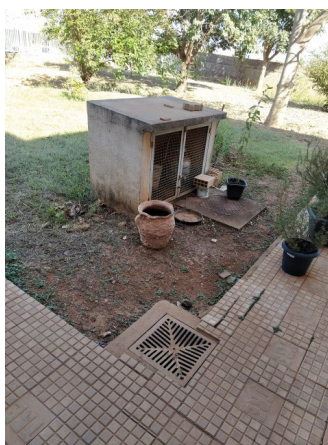
Foto 69 – Casa de gás – Aplicação de textura acrílica nas paredes externas, pintura acrílica nas paredes internas na cor branco gelo, aplicação de manta líquida na superfície da marquise, pintura de portinholas com esmalte sintético, cor platina. Ladrilho hidráulico das calçadas a serem lavados e substituídas as peças quebradas.
